**Nr. 150 / 11 Blossi ÍS 125*****Eldur um borð í höfn***

Skipaskr.nr. 2320  
Smíðaður: Kanada/ Hafnarfirði 1999 plast  
Stærð: 8,2 brl. 8,4 bt.  
Mesta lengd: 10 m Skráð lengd: 9,58 m  
Breidd: 2,99 m Dýpt: 2,99 m  
Vél: Cummins 187 kW, 1999  
Fjöldi skipverja:

Lokaskýrsla afgreidd á fundi 19. mars 2012 af Inga Tryggvasyni, Hilmari Snorrasyni, Pálma K. Jónssyni, Jóhanni Ársælssyni og Ólafi K. Ármannssyni

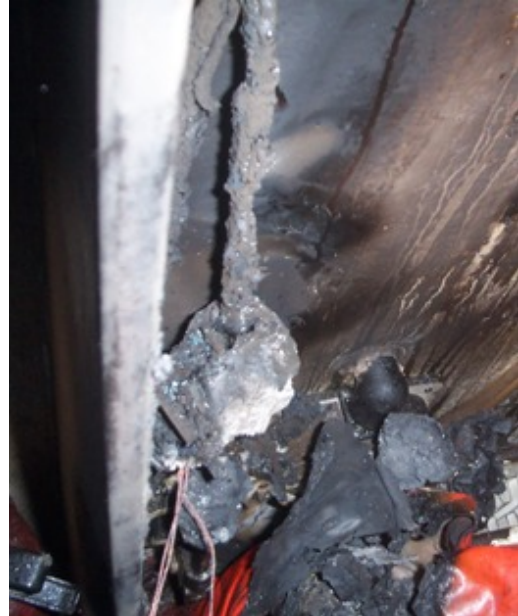
- að samkvæmt löndunarskrá Fiskistofu landaði Blossi ÍS síðast 24. október 2011.
- að skipstjóri sagðist hafa gengið frá bátnum á hefðbundinn hátt eftir löndun með því að tengja landrafmagn og rafmagnshitaofn sem var stilltur á lága orkustillingu. Hann sagðist hafa komið næst um borð, fimmtudaginn 27. október, til að skipta um dráttarskífu á línuspilinu og þá hafi allt verið í besta lagi um borð og ákjósanlegt hitastig í stýrishúsi;
- að þegar skipstjóri kom að bátnum, 2. nóvember, sagðist hann hafa haldið fyrst að hurðin væri opin og hringt strax í lögreglu áður en hann fór inn í bátinn. Þegar að var gætt hafði gas eða sót komið út um hurðarfalsið svo hurðin virtist opin. Enginn hiti var inn í stýrishúsinu en ummerki um brunann voru aftan við bakborðsstólinn upp með afturþili og í loftinu. Mest brann við fjöltengi landrafmagns og sýnilegt var að eldur hafði verið

mestur neðst í rýminu. Eldurinn hafði ekki leikið um allt þilið. Eingöngu var brunnið um það bil um 1/6 upp með innhorni inn við gangveginn og yfir í bakborðssíðu uppi við loftið ásamt loftinu. Á öðrum stað í framskipinu var allt hulið sóti en ekki ummerki um að eldur hafi logað annarsstaðar;

- að á myndinni til hliðar sést kapallinn að fjöltenginu var mjög brunninn. Þetta sýnir að eldurinn hefur logað utan á þessum búnaði og brennt einangrunina til ösku. Út úr fjöltenginu stóðu þrír berir koparvírar sem líklega hafa hitnað svo mikið að einangrunin hefur bráðnað. Þegar vírarnir voru orðnir berir hefur líklegast orðið skammhlaup sem sló út öryggi í rafmagnstöflu á bryggjunni. Þetta bendir til þess að kviknað hafi í einangrun kapalsins sökum hitans frá vírnum. Tvær ástæður geta verið fyrir því, annað hvort að hitastýring ofnsins hafi bilað eða lögnin verið of grön;
