**Nr. 153 / 11 Baldur****Farmtjón**

Skipaskr.nr. 2727 IMO.nr. 7023001  
Smíðaður: Þýskalandi 1970, stál  
Stærð: 925,1 brl. 1369,4 bt.  
Mesta lengd: 63,25 m Skráð lengd: 58,72 m  
Breidd: 12 m Dýpt: 3,8 m  
Vél: M.A.K. 1836 kW, 1970  
Fjöldi skipverja: 7  
Fjöldi farþega:

Lokaskýrsla afgreidd á fundi 4. október 2012 af Inga Tryggvasyni, Hilmari Snorrasyni, Pálma K. Jónssyni, Jóhanni Ársælssyni og Ólafi K. Ármannssyni

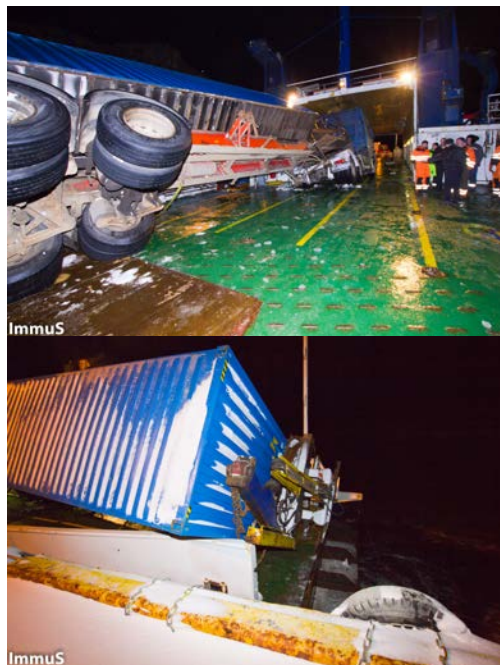
Siglt var fyrir austan Stagley og þegar komið var suður fyrir hana var stefnan sett vestur fyrir Gassasker. Nokkru seinna veitti vakthafandi skipstjórnamaður því athygli að 40 feta hágámur á tengivagni (side loader) aftan í dráttarbíl aftast á bílapílfarinu hafði lagst á hliðina út í lunningu bakborðsmegin.

Ákveðið var að hreyfa hvorki við bílnum né gámnum og sigla til Stykkishólms þar sem gámurinn var réttur við með krana úr landi. Talsverðar skemmdir urðu á tengivagni og festingu á dráttarbíl.

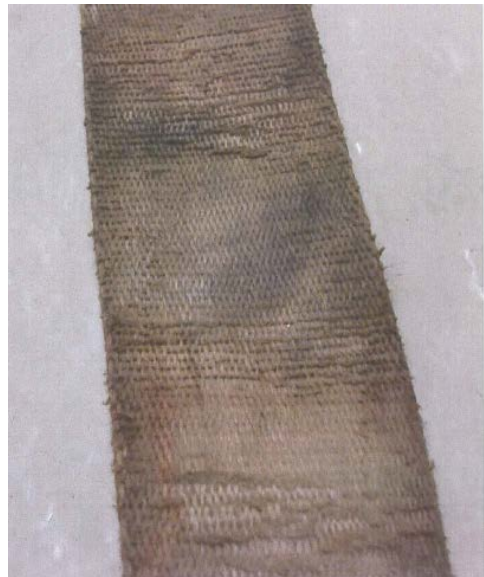
- að við frágang á lestunarstað var tengivagninn sjóbúinn með tveimur strekkjurum (Gerð: *Span-Set frá SeaSave Ltd*) hvoru megin. Samkvæmt upplýsingum útgerðarinnar voru strekkjararnir 2-4 ára og merktir 5 tonn og með slitþol að 10 tonnum. Fram kom að báðir strekkjararnir stjórnborðsmegin hefðu slitnað en RNS fékk annan þeirra til skoðunar. Hann var 7 sm á breidd og 5 mm að þykkt. Borðinn var slitinn og skemmdur. Ástæða þótti til að senda hann í togþolsprófun hjá Nýsköpunarmiðstöð Íslands og voru niðurstöður eftirfarandi:

Mynd 1 sýnir tógið með festingum tilbúið til prófunar. Myndir 2 til 4 sýna ástand tógsins. Myndirnar sýna vel að tógið er nokkuð mikið slitið og skemmt, að því er virðist eftir langvarandi notkun. Þetta hefur að okkar mati haft einhver áhrif á styrk tógsins.

Gerð var álagsprófun á tóginu. Myndir 5-6 sýna uppsetningu prófunar og tógið þar sem það slitnaði.

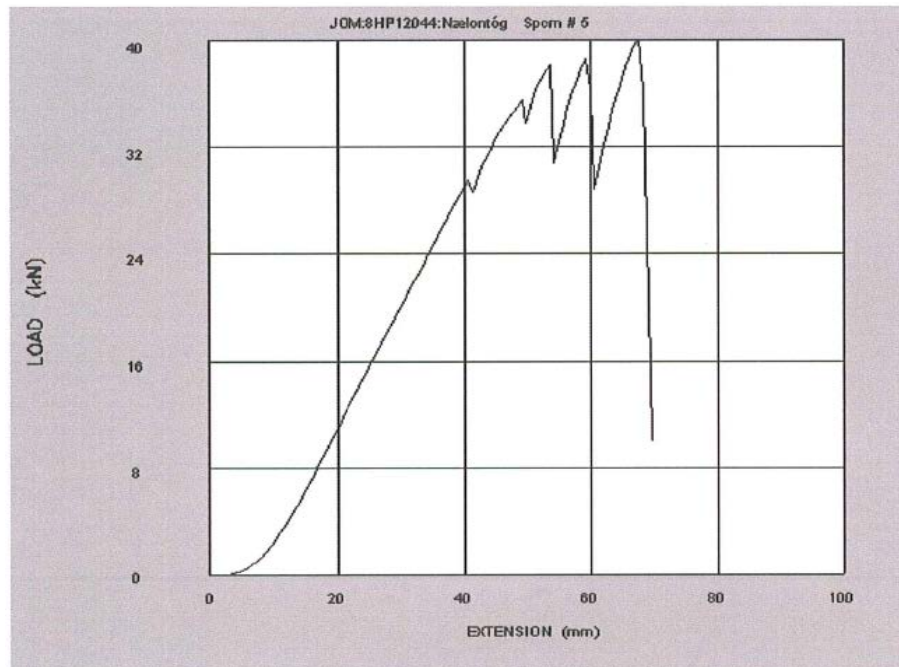
Á eftirfarandi línuriti kemur fram að togþol tógsins var 40 kN þar sem það slitnaði.

Samkvæmt athugun slitnaði strekkjarinn við átak sem var u.þ.b. 4 tonn
