**Nr. 003 / 10 Brúarfoss****Skipverji slasast við fall**

IMO.nr. 8914568  
Smíðaður: Fredrikshavn, Danmörku, 1992  
Stærð: 7.676 BT  
Mesta lengd: 126,63 m  
Breidd: 20,53 m Dýpt: 10,70 m  
Vél: MAK 8M 552C 5400 kW  
Fjöldi skipverja: 11

Lokaskýrsla afgreidd á fundi 20. ágúst 2010 af Inga Tryggvasyni, Hilmari Snorrasyni, Pálma K. Jónssyni, Jóhanni Ársælssyni og Ólafi K. Ármannssyni

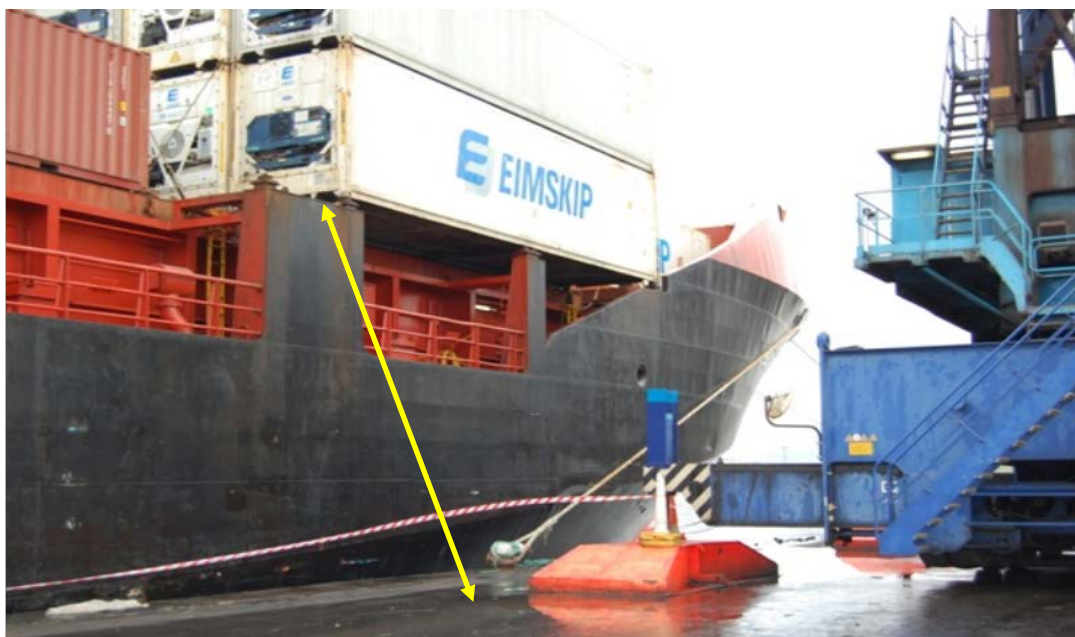
Skipverji stóð við gámastyttu (sjá mynd) yst á síðu stjórnborðsmegin á skipinu og var að sjóbúa gám á lúgu nr. 2. Var hann að setja gámastöng í gám í þriðju hæð þegar hann missti jafnvægið og féll með gámastönginni um 5 metra niður á bryggjuna. Hann var fluttur á sjúkrahús í Grimsby og í ljós kom að hann var brotinn á báðum ristum og baki.

Gula línan sýnir fallið sem var um það bil 5 metrar af skipinu niður á bryggjuna

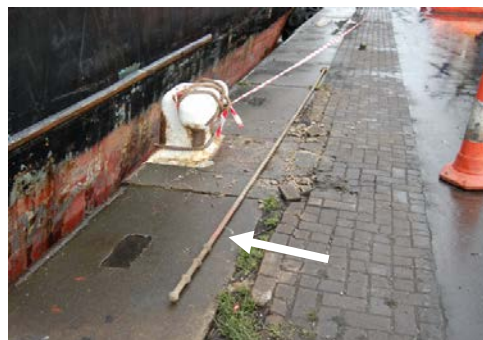
- að skipverjinn var að sjóbúa gám í þriðju hæð á þilfari með því að setja gámastöng (*lashing bar*, *sjá mynd*) í ysta horn hans og stóð við það á gámastyttu alveg út í síðunni. Honum tókst ekki festa stangarendann í gatið í gámnum og missti stöngina til hliðar. Hann sleppti ekki takinu á henni fyrr en of seint en þá hafði hann missti jafnvægið og fallið í fríu falli niður á bryggjuna;

Gámastöngin á bryggjunni

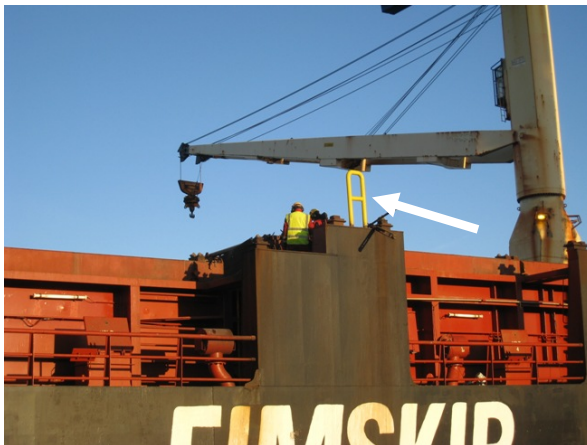
Vörn á gámastyttur

- að skipverjinn var í sinni fyrstu ferð á skipinu og hafði verið 5 daga um borð. Hann hafði ekki verið áður á flutningaskipi og því óvanur þessari vinnu. Hann kvaðst hafa fengið góða tilsögn um meðferð þessara stanga og verið búinn að festa nokkrar áður en slysið varð;
- að gámastöngin er 4,20 metra löng og 32 kg að þyngd;
- að skipverjinn var búinn öllum öryggisbúnaði sem krafist var um borð;
- að eftir atvikið sendi útgerðin út dreifibréf til allra skipa félagsins og vakti athygli á þessari hættu auk mögulegra aðgerða til að koma í veg fyrir að svona gæti gerst aftur. Niðurstaðan var sú að hafist var handa við að setja vörn á gámastyttur (*sjá mynd*).
