**Nr. 027 / 10 Óskar RE 157**

### **Strandar í Hafnarfjarðarhöfn**

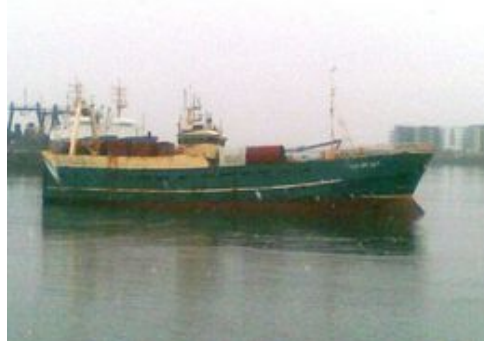
Þegar skipið var að leggja úr höfn frá Hafnarfirði áleiðis til Grænlands með ýmsan búnað um borð þegar upp kom bilun í stjórnþúfaðri skrúfunnar. Skipstjóri hafði bakkað frá bryggjunni og ætlaði að setja á takmarkaða ferð áfram en í stað þess fór aðalvélin á fulla ferð. Hann ætlaði þá að setja aftur á afturábak en búnaðurinn tók seint við sér. Skipið tók ekki við sér fyrr enn það hafði strandaði í fjörunni innan hafnarinnar. Erfiðlega gekk einnig að stöðva vélina úr afturábakstillingu.

Hafnsögubáturinn Hamar var fenginn til aðstoðar og reyndi hann að draga Óskar RE af strandstað en dráttartaugin á milli skipanna slitnaði. Á flóði tókst að ná skipinu á flot og var kafari fenginn til að skoða botninn. Engar skemmdir voru á botni skipsins en netadræsur reyndust vera í skrúfunni.
