Nr. 010 / 10 Krístrún RE 177***Skipverji slasast við fall niður í lest***

Skipaskr.nr. 2774
Smíðaður: Tomrefjord Noregi 1988 stál
Stærð: brl. 765 bt.
Mesta lengd: 47,7 m Skráð lengd: 41,49 m
Breidd: 9 m Dýpt: 6,75 m
Vél: Caterpillar 735 kW 1988
Fjöldi skipverja: 14

Lokaskýrsla afgreidd á fundi 26. nóvember 2010 af Inga Tryggvasyni, Hilmar Snorrason, Pálma K. Jónssyni, Jóhanni Ársælssyni og Ólafi K. Ármannssyni

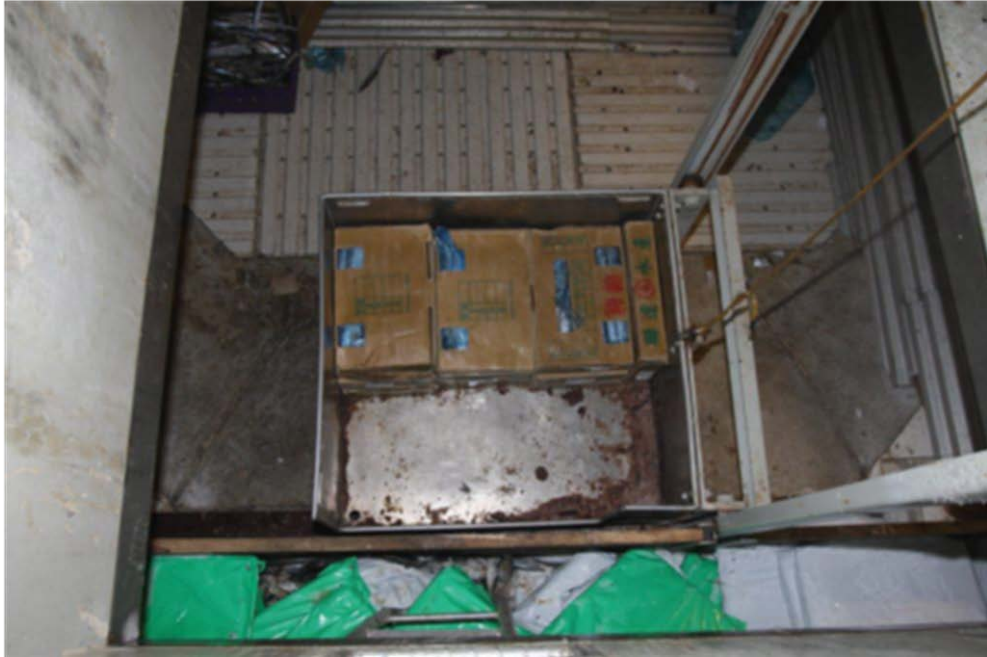
- að ekki er ljóst úr hvaða hæð skipverjinn féll en hæðin frá botni lyftunnar að opinu er 2,25 metrar. Mynd 1 er tekin niður í lestina frá inngangi af millipilfari og er lyftan í lægstu stöðu. Mynd 2 sýnir opið á millipilfari niður í lestina;

Mynd 1, sýnir ofan á lyftuna og fallhæð

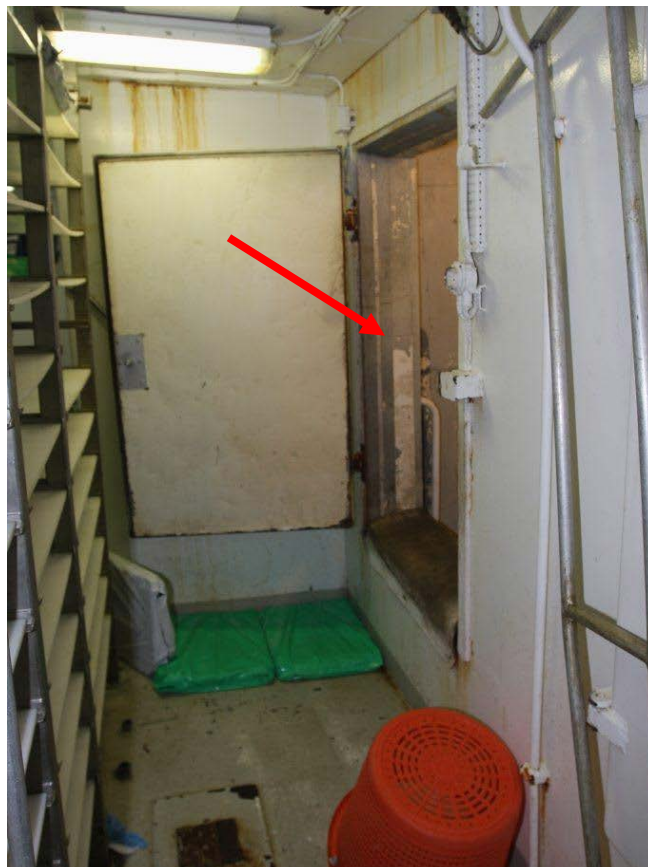
Mynd 2 er tekin á millipilfari, örin sýnir opið niður í lest

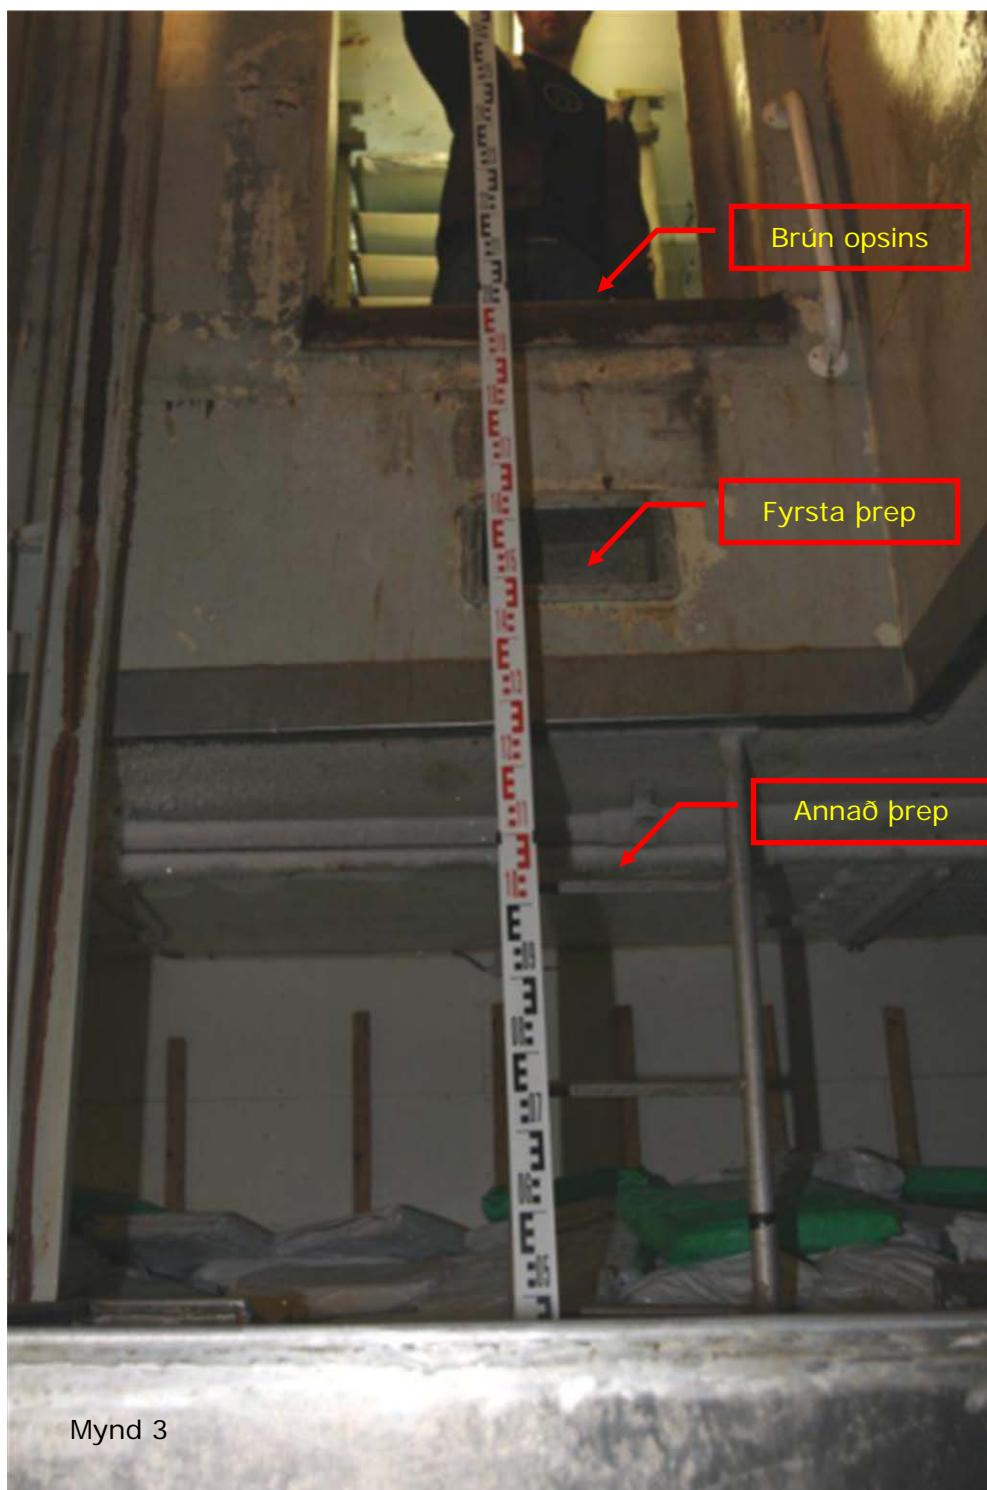
- að mynd 3 er tekin neðan úr lestinni og sýnir hæðina upp í opið þ.e.a.s 2,25 metrar. Samkvæmt mælistikunni má sjá að um 50 sm eru frá neðri brún opsins og niður í fyrsta þrep og aðrir 50 sm niður á þrep 2;

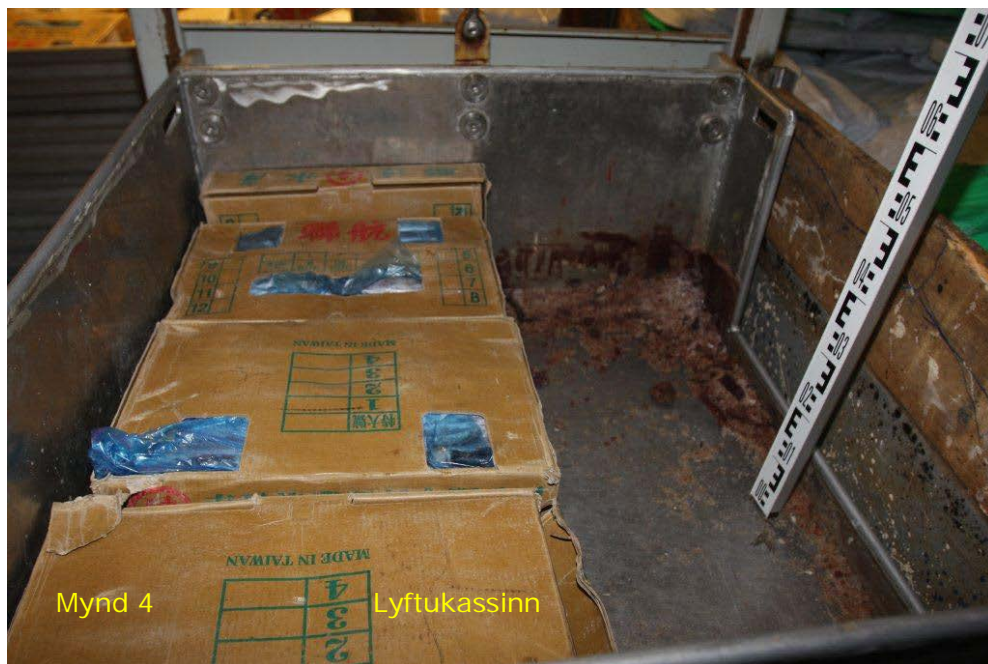
- að mynd 4 sýnir lyftukassann sem er 50 sm djúpur;
