**Nr. 019 / 10 Hoffell SU 80*****Tveir menn hætt komnir vegna súrefnisskorts í lest***

Skipaskr.nr. 2345  
Smíðaður: Hollandi 1981 stál  
Stærð: 673,6 brl. 1293 bt.  
Mesta lengd: 61,14 m Skráð lengd: 56,9 m  
Breidd: 9,5 m Dýpt: 7 m  
Vél: MaK 2940 kW 1993  
Fjöldi skipverja: 12

Lokaskýrsla afgreidd á fundi 20. ágúst 2010 af Inga Tryggvasyni, Hilmar Snorrason, Pálma K. Jónssyni, Jóhanni Ársælssyni og Ólafi K. Ármannssyni

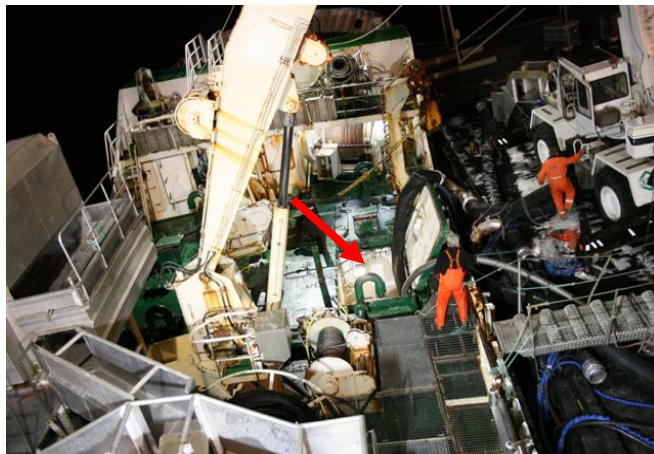
Örin sýnir lestaropið

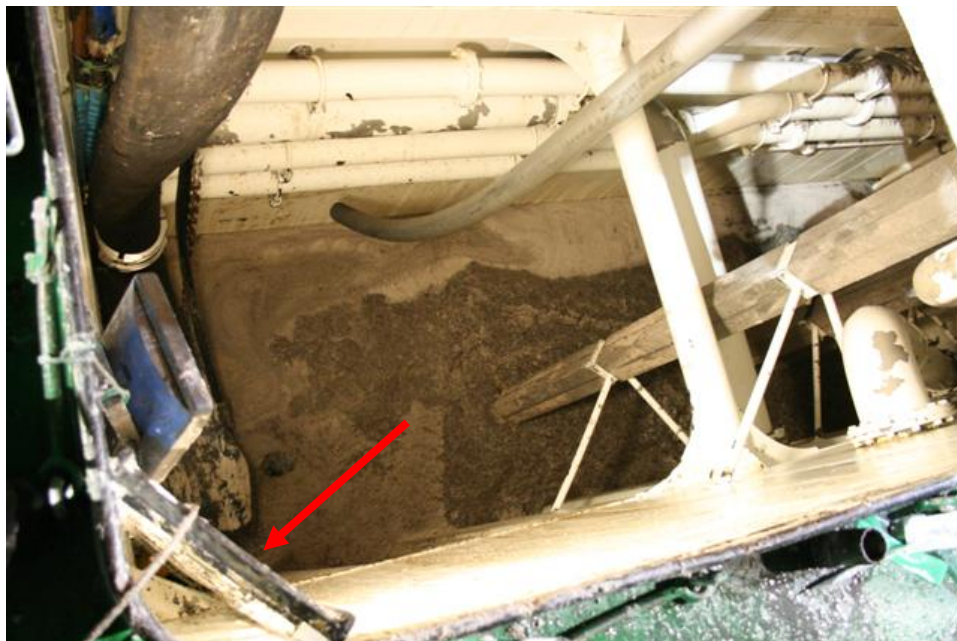
- að hæðin frá lestargólfi upp á þilfar er 5,60 m og um 50-60 cm lag af hráefni var í lestinni. Talið er að löndunarmaðurinn hafi verið kominn um þrá metra upp í stigann þegar hann féll niður;

Séð niður í lestina, örin bendir á stigann
