**Nr. 036 / 10 Drífa SH 400*****Skipverji fellur í stiga og slasast***

*Skipaskr.nr.* 0795  
*Smíðaður:* Elmshorn Þýskalandi 1956 stál  
*Stærð:* 95,8 brl. 108,9 bt.  
*Mesta lengd:* 27,43 m *Skráð lengd:* 25,55 m  
*Breidd:* 5,5 m *Dýpt:* 3,4 m  
*Vél:* Caterpillar 459 kW, 1996  
*Fjöldi skipverja:* 4

*Lokaskýrsla afgreidd á fundi 26. nóvember 2010 af Inga Tryggvasyni, Hilmari Snorrasynti, Pálma K. Jónssyni, Jóhanni Ársælssyni og Ólafi K. Ármannssyni*

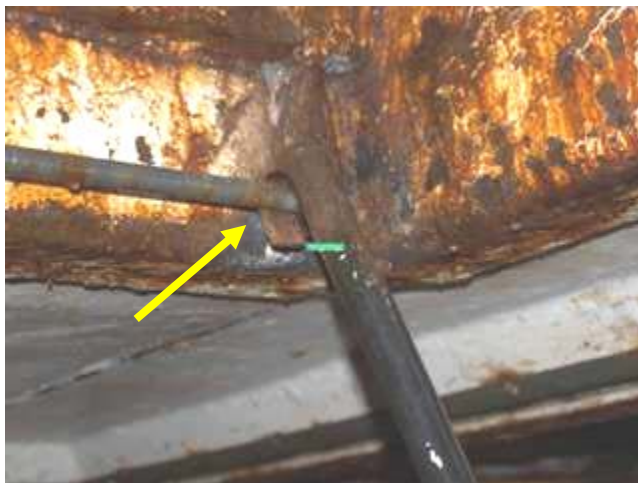
- að stiginn náði ekki niður á lestargólfíð og hafði verið hannaður til að passa við hæð tveggja samliggjandi kara í lestinni. Fram kom að hann hefði yfirleitt verið hafður bundinn út í báðar síður til að gera hann stöðugri en í þetta skipti var ekki svo;
- að stiginn var með tvo króka á endum sem krækt var yfir rörafestingu í lúgukarminum (sjá mynd). Þegar skipverjinn var kominn niður í stigann losnaði hann úr festingu öðru megin og slinkur komið á hann;
- að ekki er vitað hvers vegna stiginn losnaði en líklegt er að hann hafi verið sleipur vegna umgangs og fitu;

Efri mynd: Krókur á stiganum húkkaður á festingu í mannopi.  
Neðri mynd: Miðhluti stigans eftir breytingar.

Nefndin telur orsök slyssins vera þá að stiginn hafi verið varhugaverður.
