Nr. 055 / 10 Mar GK 21**Leki og sekkur**

Skipaskr.nr. 7050
Smíðaður: Hafnarfirði 1988 plast
Stærð: 5,9 brl. 5 bt.
Mesta lengd: 7,98 m Skráð lengd: 7,88 m
Breidd: 2,58 m Dýpt: 1,53 m
Vél: Yanmar 213 kW, 1998
Fjöldi skipverja: 1

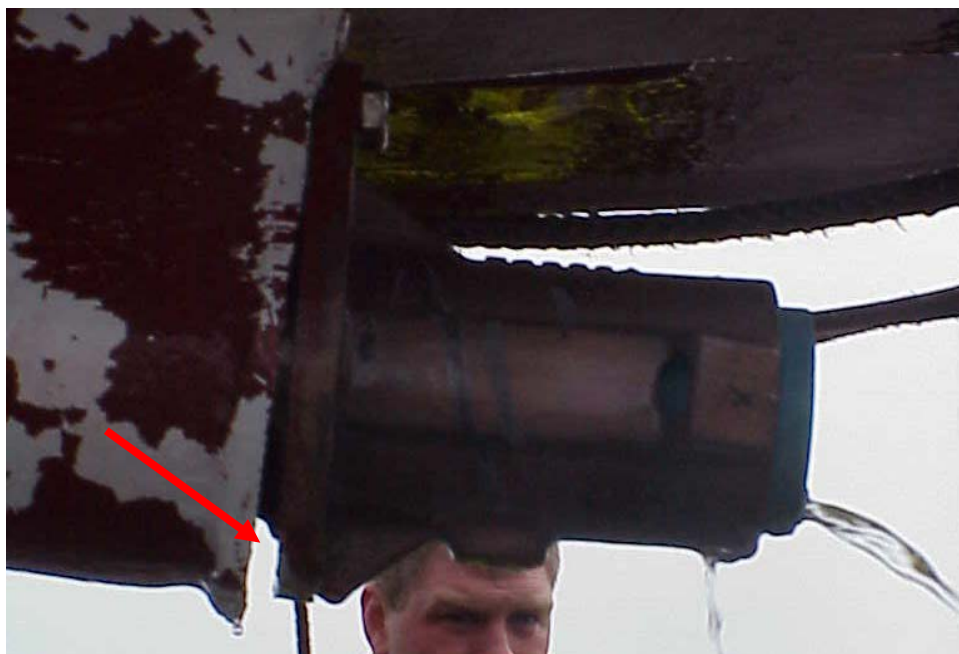
- að þegar báturinn var hífður á land kom í ljós að stýrið var brotið af og skrúfan með öxlinum var farin úr;
- að við skoðun á stýrisbúnaði sást að stýrisstamminn stóð nær 4 sm niður fyrir nælonfóðringu. Rafsuða sem sýnilega hafði fest hann við (sennilega) flangs var öll hreinsuð af öxulstálinu. Svo virtist vera að suðan hafi verið fremur slæm þar sem hún tók ekkert af ryðfríu efni öxulsins með sér. Skýringin gæti verið sú að flangsinn hafi verið úr venjulegu smíðastáli og/eða rafsuðuvír hefur ekki hæft efninu;
- að ákomu var að sjá á skutnum eins og eitthvað hafi stungist upp í plastið þétt við stýrisstammafóðringuna (220°);
- að öxulstubburinn virtist hafa bagnað aðeins aftur;
- að engin ákoma var á stefnislegu og stefnirsröri sem stóð aftur úr;

- að átakið sem reif skrúfuna aftur úr virtist hafa komið upp undir hana því neðri bolti stefnislegunnar var útdreginn og neðri hluti legunnar var frá að neðan (*sjá mynd*). Brot var í afturstefninu ofan og framan við stefnisleguna upp við bol vegna þvingunar upp þegar skrúfuásinn dróst aftur úr stefnirsörinu. Enga ákomu var að sjá neðan á hælum eða á kili. Grunn rispa var framarlega stjórnborðsmegin á botni sem náði aftur undir miðjan bát og virtist bara vera í ysta málningalagi. Eigandi taldi rispuna vera eftir bátavagn;

Nefndin telur líklegast að eitthvað hafi farið í skrúfunu.

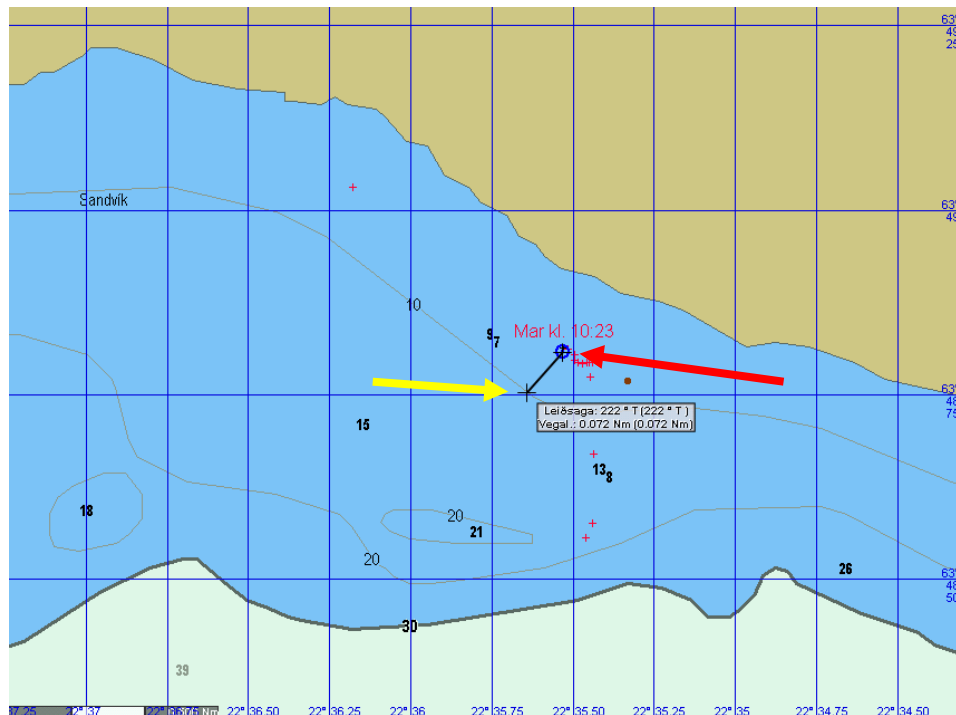
Rauða örin sýnir staðinn sem Mar GK sókk og gula örin sýnir 10 metra dýptarlínu
