Nr. 035 / 10 Hrafn GK 111**Banaslys, skipverji fellur útbyrðis**

Skipaskr.nr. 1628
 Smíðaður: Akureyri 1983. stál
 Stærð: 680,3 brl. 1067 bt.
 Mesta lengd: 61,76 m Skráð lengd: 58,56 m
 Breidd: 9,76 m Dýpt: 6,74 m
 Vél: Wichmann 1472 kW, 1982
 Fjöldi skipverja: 27

Lokaskýrsla afgreidd á fundi 18. febrúar 2011 af Inga Tryggvasyni, Hilmar Snorrasyni, Pálma K. Jónssyni, Jóhanni Ársælssyni og Ólafi K. Ármannssyni

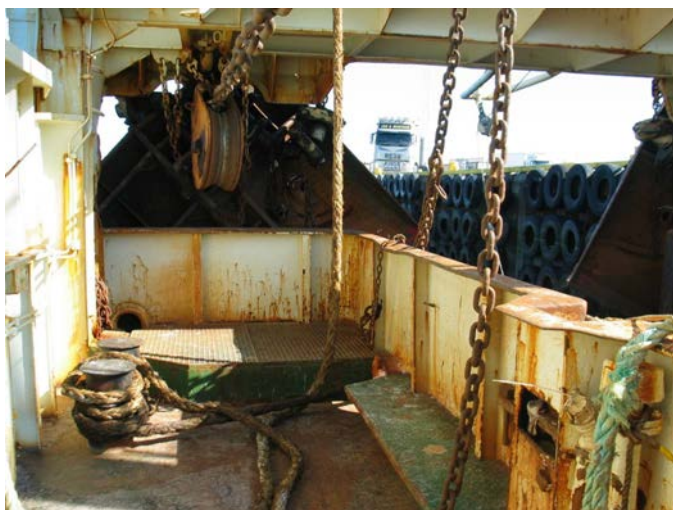
Um kl. 22:30 þegar átti að láta trollið fara aftur var keðja óklár og var ákveðið að slaka aðeins stjórnborðshleranum á meðan pokinn rann út til að laga hana. Skipverji stóð á palli í skutnum við hlerann og hafði gefið merki til stjórnanda spilsins í kofanum að það væri í lagi að slaka. Þegar stjórnandinn slakaði hleranum féll hann of mikið og hratt niður. Við þetta strekktist á upphalarakeðjunni sem lá á þilfarinu en skipverjinn í skutnum stóð fyrir innan hana þegar þetta gerðist. Upphalarakeðjan slóst í hægra læri skipverjans og svipti honum yfir lunninguna og hann lenti í sjónum við pokann.

Slysstaður, skipverjinn stóð á pallinum aftast

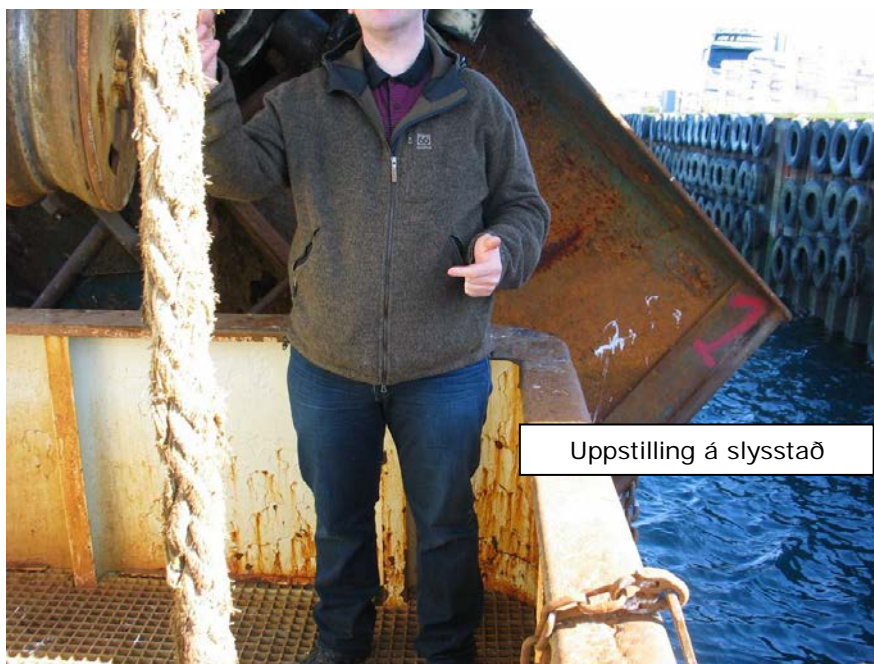
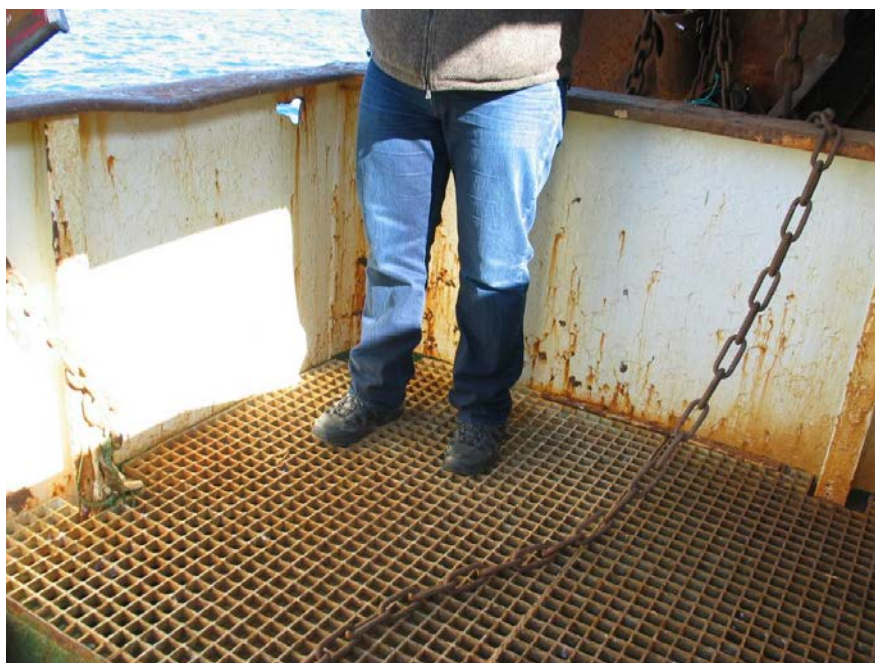
- að hlerinn féll niður undir sjávarmál;
- að hlerinn var 3,9 tonn og upphalarakeðjan var 9 mm að sverleika;
- að skipverjinn stóð eins og myndin hér að neðan sýnir þegar atvikið átti sér stað. Næsta mynd sýnir upphalarakeðjuna bakborðsmegin og hvernig hann stóð fyrir innan keðjuna;

Pallur bakborðsmegin og upphalarakeðja. Staðið fyrir innan hana.

- að sögn skipstjóra voru verklagsreglur settar eftir slysið. Öryggis kedja er alltaf sett á hlerana þegar þeir koma í gálga og ekki losuð aftur fyrr en trollið er tilbúið til köstunar og upphalarakedjan alltaf sett út fyrir lunningu. Einnig var sett skúffa (*sjá mynd*) á lunninguna til að draga upphalarakedjuna í til að hún lægi ekki á þilfarinu;

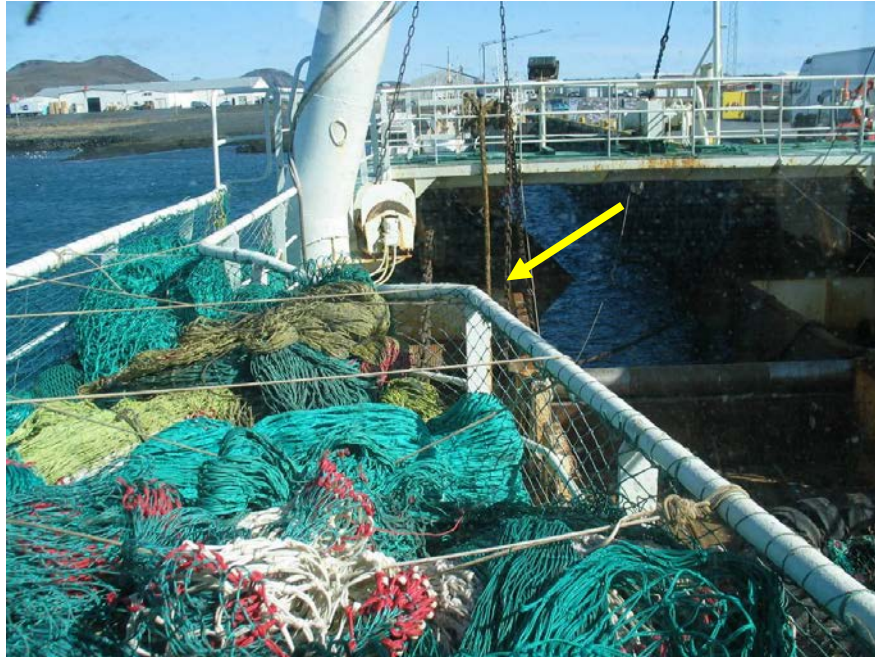
- að hífingunni var stjórnað úr svokölluðum kofa stjórnborðsmegin og hafði stjórnandi vindunnar góða yfirsýn á hlerann en ekki skipverjann né hvernig keðjurnar lágu. Stjórnandinn sá aðeins höfuð hans en sá vel þegar hann tók útbyrðis;

Útsýni úr kofa. Gula örin sýnir slyssað.

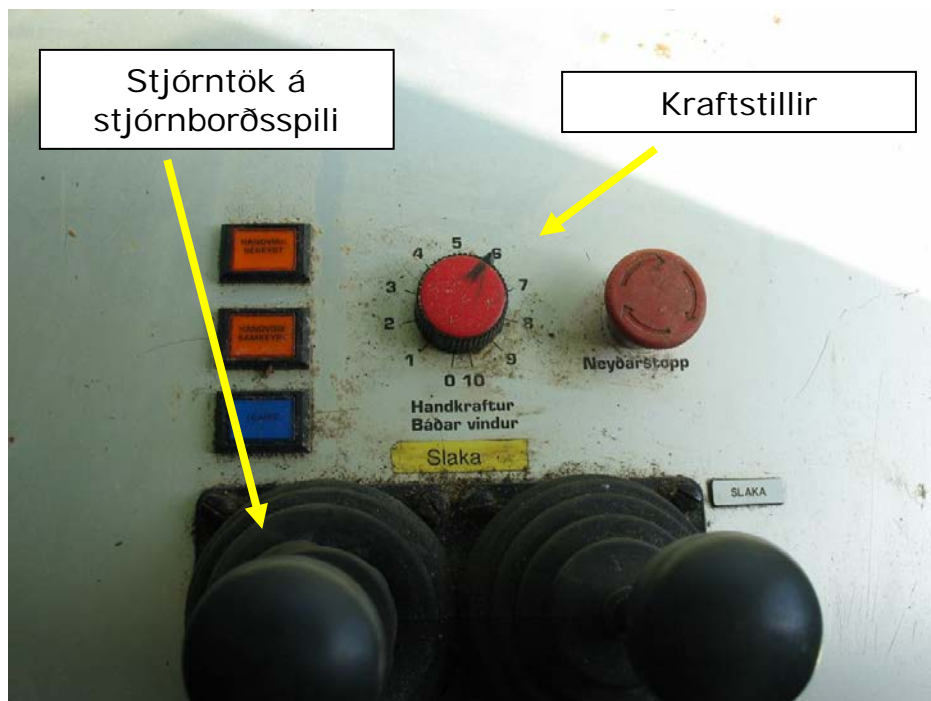
Kraftstillið var stillt á 6 þegar komið var að þessu í Hrafni Gk sem er meira en nóg til að hraðinn ákvarðist af hraðagildinu en ekki byrðinni sem var hlerinn í þessu tilfelli.

- að fram kom að líklega hefði slökun vindunnar verið of mikil þ.e.a.s. að stjórnstönginni hafi verið ýtt of mikið fram og síðan hafi bremsubúnaður hugsanlega brugðist;

- að eftir slysið var stjórnubúnaður vindunnar yfirfarinn af framleiðanda og var svokallaður „rammp tími“ (viðbragðstími) stuttur úr 5 sek. í 1 sek. *Þetta er sá tími sem tekur vinduna að fara úr kyrrstöðu í fulla ferð. Ef þessi tími er langur þá vilja menn biðja um meiri hraða en nauðsynlegt er. Vindan er líka svifaseinni og er þetta venjulega stillt á 1-2 sek. Þessi tími hefur ekkert með biðtímann á bremsum að gera því ef stjórnskafi er sett í miðstöðu koma bremsur strax á;*
