**Nr. 078 / 10 Fjöður GK 90****Strandar í Fuglavík**

Skipaskr.nr. 6489  
Smíðaður: Hafnarfirði 1980 plast  
Stærð: 8,74 brl. 7,58 bt.  
Mesta lengd: 9,67 m Skráð lengd: 9,55 m  
Breidd: 2,68 m Dýpt: 1,06 m  
Vél: Yanmar 191 kW 1997  
Fjöldi skipverja: 1

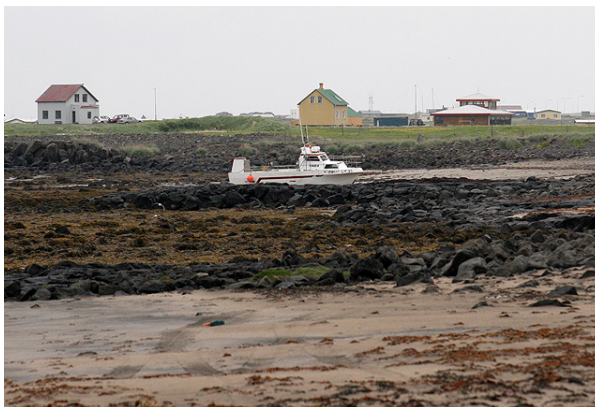
Fjöður á strandstað©Víkurfrettir/HBB

Orsök atviksins var að stjórnandi bátsins sofnaði.

Nefndin bendir á mikilvægi þess að skipstjórnarmenn fari ávallt vel hvíldir í sjóferð og nýti allar viðvaranir sem siglingatæki bátanna eru búin.
