**Nr. 093 / 10 Sæfari BA 110****Skemmdir í höfn****Sæfari**

Lokaskýrsla afgreidd á fundi 18. febrúar 2011 af Inga Tryggvasyni, Hilmarí Snorrasyni, Pálma K. Jónssyni, Jóhanni Ársælssyni og Ólafi K. Ármannssyni

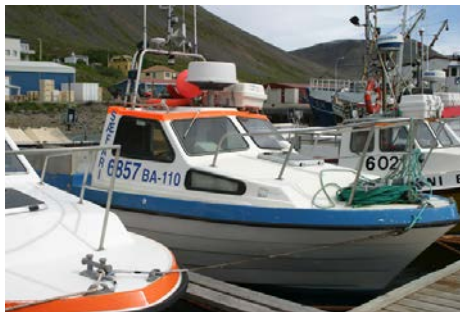
Sæfari © Þorgeir Baldursson

Sæfari BA lá utan á Sval BA í höfninni og um nóttina slitnaði „renniband“ sem landfesti Svals BA var bundinn í að aftan með þeim afleiðingum að báðir bátarnir lögðust upp að grjóthleðslu. Talsverðar skemmdir urðu á Sæfara BA en engar á Sval BA.
