**Nr. 096 / 10 Hvalur 9 RE 399*****Skipverji slasast á fæti***

Skipaskr.nr. 0997  
Smíðaður: Langesund Noregi 1952, stál  
Stærð: 611 brl. 573 bt.  
Mesta lengd: 51,15 m Skráð lengd: 46,88 m  
Breidd: 9,06 m Dýpt: 5,65 m  
Vél: Gufuvél 1398 kW, 1952  
Fjöldi skipverja: 14

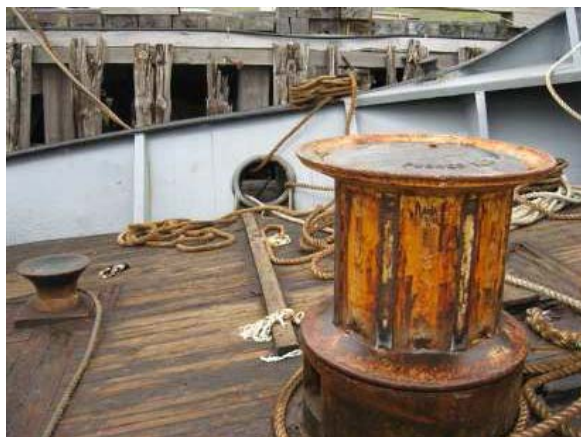
- að verið var að hífa skipið að bryggju að framan þegar landfestartógið sem híft var í slitnaði í klussi (*Myndin sýnir vettvang*). Fram kom hjá skipstjóra og stýrimanni, sem var fram á skipinu, að vindhviða allt að 25 m/s hafi orsakað atvikið;
- að skipið var komið á pláss og bundið að öðru leyti þegar þetta gerðist;
- að tógið sem slitnaði var 30 mm svert með slitpol upp á 17,2 tonn og hafði verið tekið í notkun haustið 2009. Ástand þess var gott að sögn skipstjóra og hafði verið geymt við góðar aðstæður yfir veturinn;
- að slasaði hafði að ósk

skipstjóra ný lokið við að setja upp annan framenda í gegnum sama klussið og verið var að hífa í gegnum. Hann hefði því verið nálægt klussinu þegar tógið slitnaði. Hann kvaðst hafa haft efasemdir um þessi fyrirmæli miðað við aðstæður. Til að framkvæma þetta þurfti hann að fara með aðra hendina í gegnum klussið og sveifla tóginu upp í hina hendina.
