Nr. 139 / 10 Aðalsteinn Jónsson SU 11**Vélarvana og dreginn til hafnar**

Skipaskr. nr. 2699
Smíðaður: Noregi 2001
Stærð: 1677,06 brl. 3129,03 bt.
Mesta lengd: 77,40 m Skráð lengd: 70,18 m
Breidd: 14,50 m Dýpt: 9,90 m
Vél: WARTSILA 5520 kW, 2001
Fjöldi skipverja: 20

Lokaskýrsla afgreidd á fundi 8. apríl 2011 af Inga Tryggvasyni, Hilmari Snorrasynti, Pálma K. Jónssyni og Jóhanni Ársælssyni

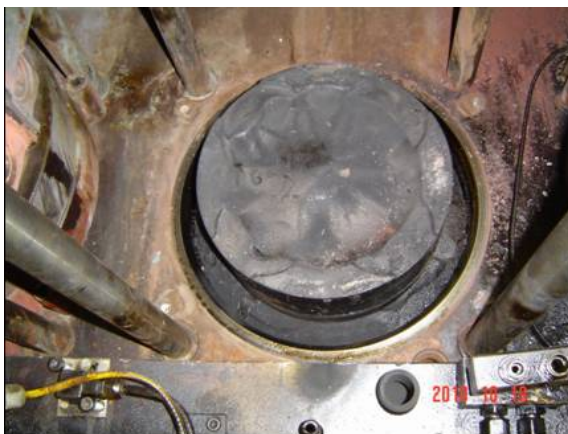
- að stimpill í strokk A5 hafði rifið slífina illa og hún brotnað í tvennt um hringjaraufarnar á honum þar sem hann var stopp (sjá mynd). Gat var komið á stimpilinn vegna hita;

- að þegar í land var komið var bæði slíf og stimpillinn tekin úr í einu og nýtt sett í staðinn. Við þrif á botnpönnu að því loknu fundust tveir tappar úr stimpilboltaenda. Þegar skemmdi stimpillinn var tekinn úr slífinni sást að annar tappinn hafði farið úr og hinn var á leið út úr smurrásinni;

Orsök bilunar var sú að blindtapparnir voru ekki að réttum sverleika.

- að skipt var um alla stimpilbolta og voru blindtapparnir í þeim sverari en þeir gömlu.
