**Nr. 147 / 10 Hákon EA 148*****Tekur niðri, gat og skemmdir***

Skipaskr.nr. 2407  
Smíðaður: Stál, Talacahuano Chile, 2001  
Stærð: 1553,6 brl. 3003 bt.  
Mesta lengd: 76,2 m Skráð lengd: 65,95 m  
Breidd: 14,4 m Dýpt: 9,6 m  
Vél: MaK, 5400 kW, 2001  
Fjöldi skipverja: 24

Lokaskýrsla afgreidd á fundi 8. apríl 2011 af Inga Tryggvasyni, Hilmari Snorrasyni, Pálma K. Jónssyni og Jóhanni Ársælssyni

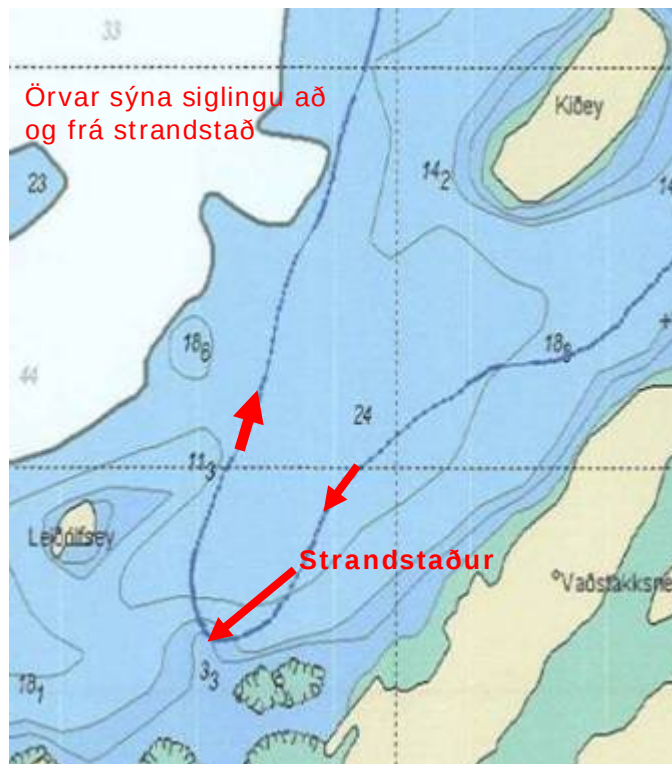
Eftir samráð við útgerð var siglt inn í Grundarfjörð og eftir að lagst var að bryggju var kafað við skipið og kom þá í ljós stórt gat á skipinu en í því stóð steinn. Var ákveðið að setja skúffu yfir gatið með steininum til að unnt væri að sigla skipinu til viðgerðar.

- að öll skrufublöðin eyðilögðust og var einnig skipt um eitthvað af búnaði skrufuhaussins. Gatið inn úr bakborðssíðunni var tæpa fimm metra framan við skutgafl og að mestu stíflað af grjótinu en enga ákomu var að sjá annars staðar á botni eða súð;

- að yfirstýrimaður, sem var ásamt skipstjóra á stjórnþalli, sagði að eitt högg hafi komið á skipið en eftir á að hyggja og með tilliti til hávaðans sem barst undan skipinu hafi grjót sogast inn í skrufuhringinn og eyðilagt skrufuna á meðan hún var að koma því frá sér;
