**Nr. 148 / 10 Herjólfur****Atvik í Landeyjahöfn**

Skipaskr.nr. 2164  
Smíðaður: Noregi 1992, stál  
Stærð: 2222,4 brl. 3354 bt  
Mesta lengd: 70,7 m Skráð lengd: 67,6 m  
Breidd: 16,0 m Dýpt: 10,7 m  
Vél: Man B&W 5400 kw, 1992  
Áhöfn: 14

Lokaskýrsla afgreidd á fundi 8. apríl 2011 af Inga Tryggvasyni, Hilmari Snorrasyni, Pálma K. Jónssyni og Jóhanni Ársælssyni

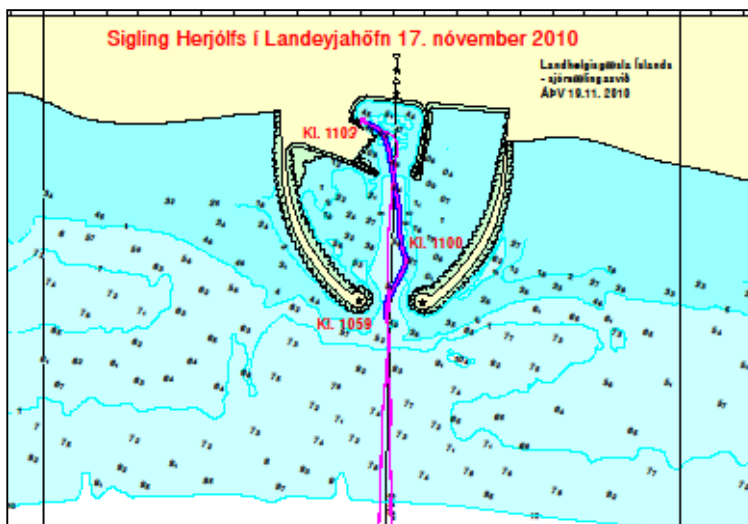
Þegar skipið var komið rétt inn fyrir hafnargarðana fékk það öldu undir sig að aftan með þeim afleiðingum að það snérist í innsiglingunni. Skipstjóra tókst að snúa því aftur og sigla að bryggju.

Kortið sýnir hvernig sigling skipsins var samkvæmt ferilskráningu.

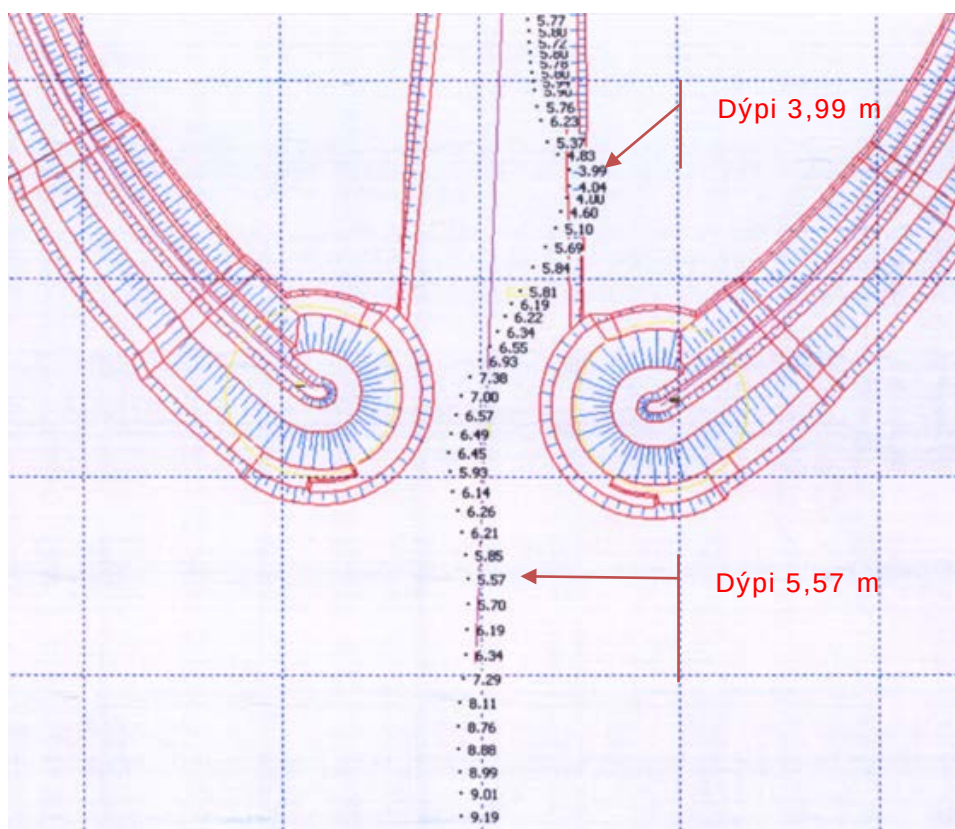
- að sjávarhæð kl. 11:00 var 1,23 m, alda á dufli 1,58 m og sveiflutími 7,5 sek. Vesturfall var við höfnina og þverstraumur var á bilinu 2-3 hnútar eða 1,5 m/sek.;
- að viðmiðunarmörk um örugga siglingu er að ölduhæð sé ekki meira en 2,5 m og vindstyrkur undir 16-18 m/sek. Samkvæmt þessu hafa aðstæður verið vel undir viðmiðunarmörkum;
- að fram kom hjá skipstjóra að aðstæður hefðu vírst mjög góðar;
- að siglingahraði skipsins var 9-10 hnútar. Djúprista skipsins var 4,2 m við bryggju en að teknu tilliti til lóðréttis sogs (squat) við þessar aðstæður hefur djúpristan verið um 5-5,2 m.;
- að mælt dýpi frá dýptarmæli skipsins við atvikið er samkvæmt kortinu minnst rétt fyrir utan garðinn 5,57 m og 3,99 m fyrir innan garðinn;
