Nr. 155 / 10 Hrafn GK 111***Skipverji slasast á hendi***

Skipaskr.nr. 1628
 Smíðaður: Akureyri 1983 stál
 Stærð: 680,3 brl. 1067 bt.
 Mesta lengd: 61,76 m Skráð lengd: 58,56 m
 Breidd: 9,76 m Dýpt: 6,74 m
 Vél: Wichmann 1472 kW, 1982
 Fjöldi skipverja: 27

Lokaskýrsla afgreidd á fundi 27. maí 2011 af Inga Tryggvasyni, Hilmari Snorrasyni, Pálma K. Jónssyni, Jóhanni Ársælssyni og Ólafi K. Ármannssyni

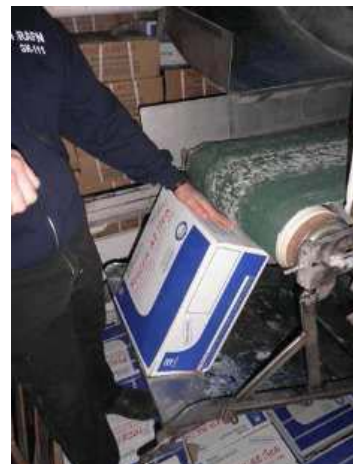
Myndin sýnir hvernig kassinn og hendin lenti undir bandinu.

Fingurgómarnir festust því strax á milli og drógust lengra inn áður en hann áttaði sig á aðstæðum;

- að tvær mislangar gerðir af kössum eru notaðar í pökkun á aflanum og hafa aldrei verið til vandræða að sögn skipstjóra. Í þetta skipti var það styttri gerðin sem klemmdist undir bandinu enda er bilið á milli endakeflis og rennunnar minna en lengd kassans;

- að við athugun á slyssað var bandið látið snúast og tómur kassi settur upp á endann niður á brautina og hallað að því en það greip þegar kassabrunina og dró á augabragði kassann undir bandið og sýndi þar með hve gott gripið var;

Nefndin telur orsök slyssins vera þá að þegar pláss í lestinni var orðið lítið skorti verulega á að aðstæður við móttöku á kössum væri nægjanlega öruggar fyrir skipverja.

- að sögn skipstjóra er verið að skoða hvort lengja megi stífurnar sem festa rennuna við færibaldið og þar með auka bilið á milli færibands og rennu;

Nefndin vill einnig benda á að staðsetning neyðarstöðvunar hefði átt að vera í seilingarfjarlægð frá skipverjum sem starfa við enda bandsins.
