Nr. 085 / 10 Köfunarslys***Kafari drukknar í Silfru á Þingvöllum*****Gögn:***Lögregluskýrslur**Skýrsla LHG**Gögn RNS*

Köfunarslys í Silfru á Þingvöllum 19.06.2010

Niðurstöður rannsóknar á köfunarbúnaði kafara sem fórst við köfun í Silfru Þingvallavatni. 19.06.2010.

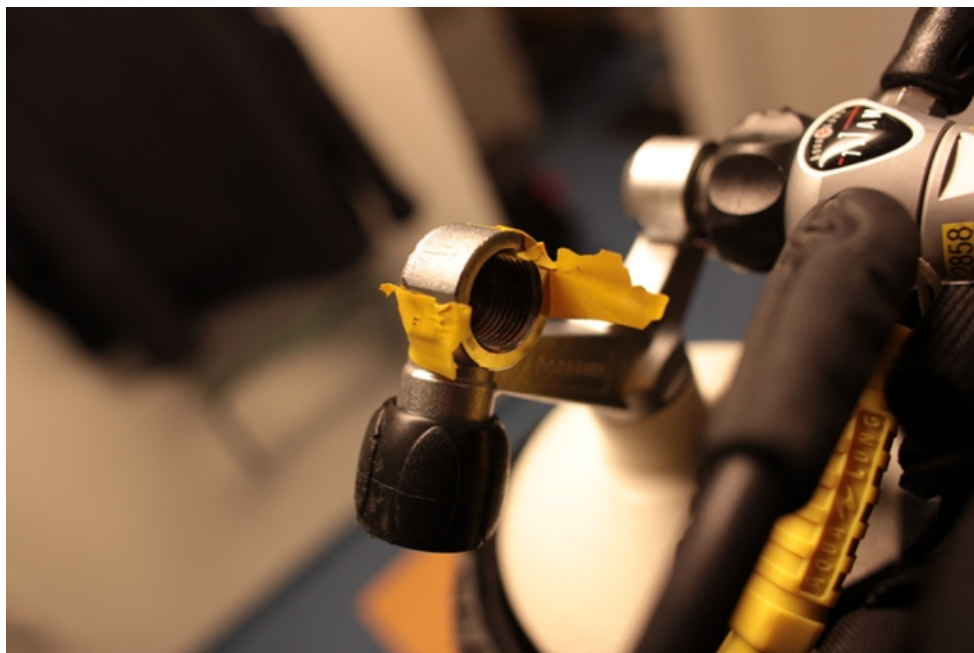
Aðeins sést á krananum og einangrunarbandið rofið. Krani full opinn. Mynd 1

Á kút þess látna var límbandið rofið eða sprungið frá á því úttaki sem ekki var í notkun. Við nánari athugun kom í ljós að krani þeim megin var nærri fullopin og kúturinn nánast fullur af vatni eða um 8,5 lítrar (*sjá mynd 1*).

Hvers vegna kraninn er full opin geta verið ýmsar mögulegar ástæður:

2. Kúturinn hefur getað rekist/nuddast utan í bergið (*sjá skemmdir á krana Mynd 1*) eða verið sparkað í hann með þeim afleiðingum að kraninn hafi opnast. Sá látni svo reynt að loka fyrir hann aftur og annað hvort ekki náð því, vegna hversu neðarlega kúturinn var eða opnað hann meir í stað þess að loka fyrir.
3. Ekki fengið nóga góða kynningu á búnaði og haldið að þetta væri varloft.
4. Kafaði með venjulegt lofthylki (með einföldum krana) í fyrri köfun þar sem kraninn var hægra megin.

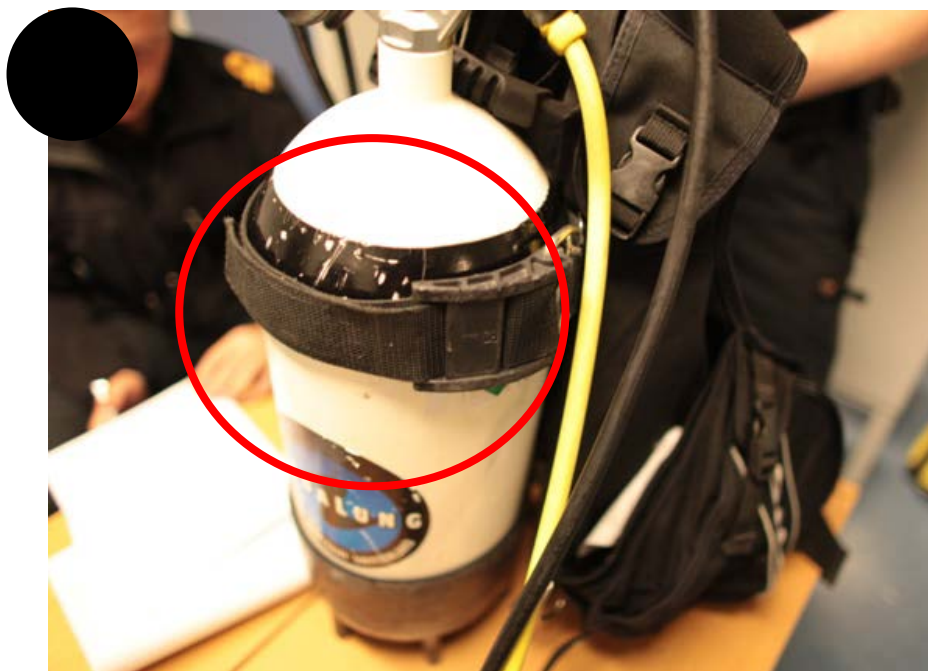
1. Kúturinn sat mjög neðarlega í bakfestingunni (*mynd 2*), sylgjan á ólinni brotin (*mynd 3*) og kúturinn alveg við það að detta (*mynd 2*).

Kútur allt of neðarlega. Festingin/smellan brotin (*mynd 3*) Mynd 2

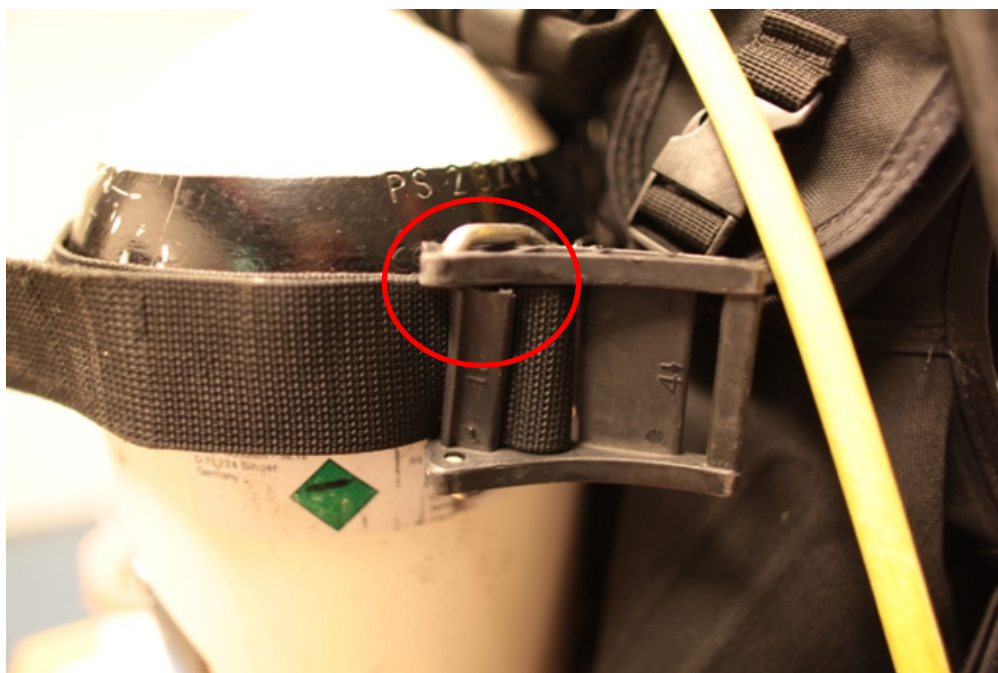
Mynd 3

Festingin/smellan brotin

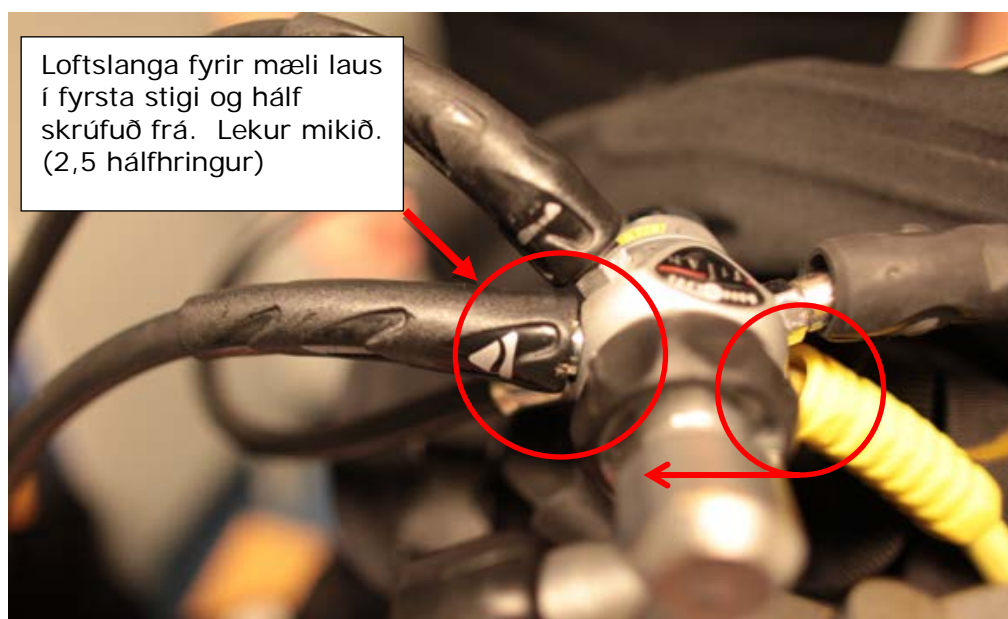
Mynd 4

1. Loftslanga á milli fyrsta stigs og loftmælis var hálf laus í fyrsta stigi (2,5 hálfhringur) og lak mikið þegar tengt var við nýjan kút og skrúfað frá. Virkaði eðlilega eftir að hert var til fulls (mynd 4).

Loftslöngutengingar

2. Getur bent til þess að kúturinn hafi verið orðin tómur og því engin þrýstingur á slöngunum þegar sá láttni sökk niður og hún því á losnað við að nuddast eða berjast utan í bergið.
3. Getur hafa losnað við björgunaraðgerðir.

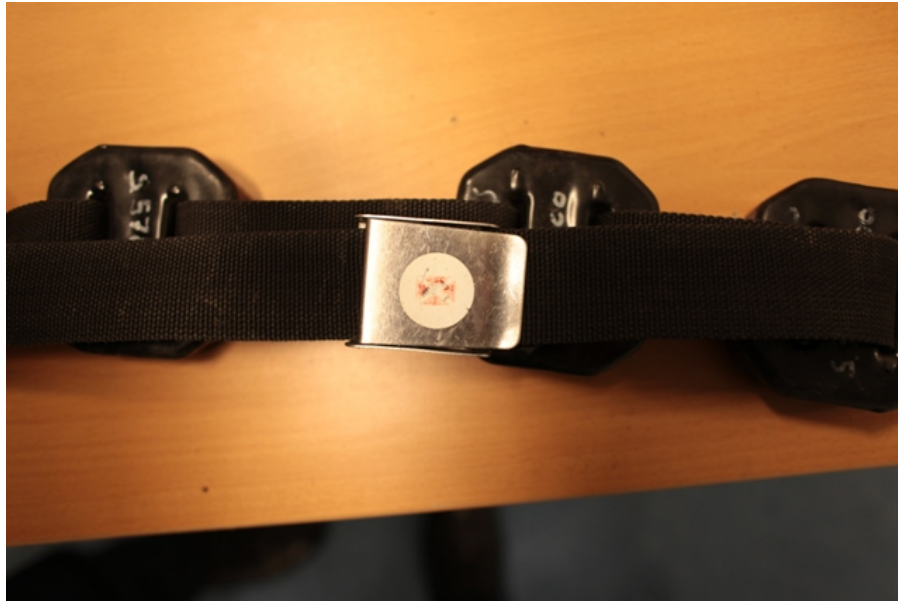
Mynd 5

1. Viðkomandi var með allt of mikla þyngd á sér miðað við hæð og eigin þyngd í ferskvatni (mynd 5).

2. Heildarþyngd með kút og blýjum var 31,1 kg.
3. Blýin voru 15,6kg samkvæmt vigt.
4. Kútur 15,5 kg
5. Var með eitt ökklablý á sér (1 kg) sem gefur til kynna að hann hafi einnig verið með annað á sér sem hefur mögulega týnst í björgunaraðgerðum.
6. 3 kg af blýjum voru í svokölluðu neyðarlosunarvösum sem gerir kafaranum kleyft að losa sig við þau í neyð.
7. Ekkert bendir til þess að hann hafi reynt að losa sig við blýin til að komast upp.
8. Þrátt fyrir þessa miklu þyngd sem hann var með á sér þá var hann samt sem áður búinn að létta sig síðan úr fyrri köfun.

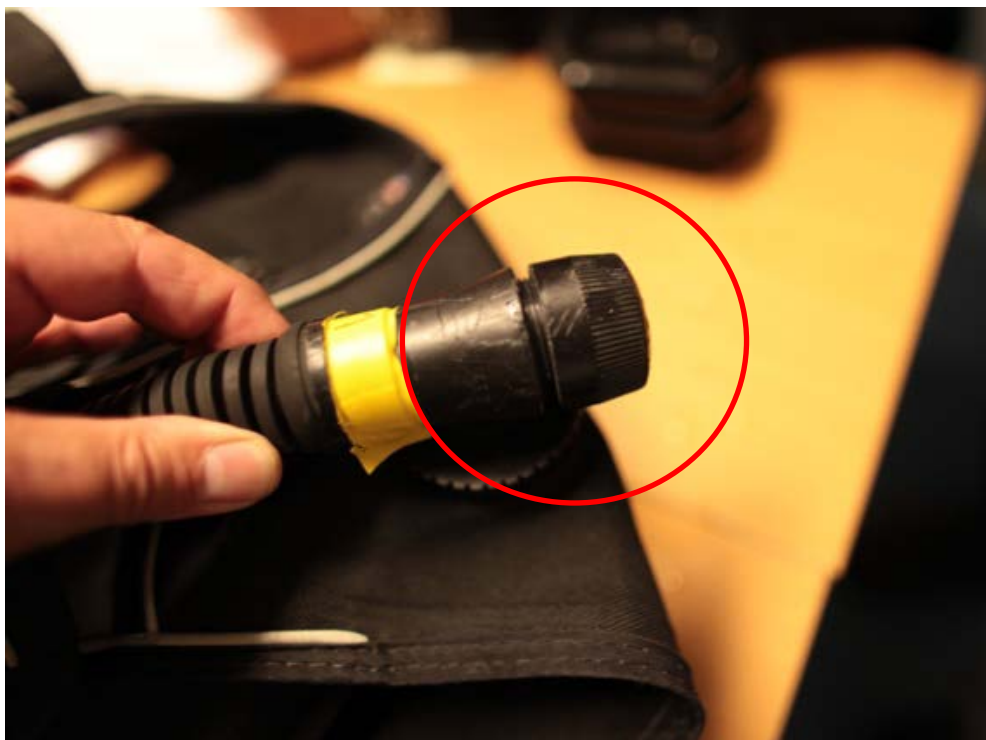
Mynd 6

1. Afloftunarventill aftan á barka var laus svo ekki var mögulegt að fylla vesti af lofti nema herða á honum. Eftir að það var framkvæmd var vestið blásið upp og þrýstiprófað og reyndist í góðu lagi (mynd 6).
2. Mögulega getað reynt að losa hann sjálfur, ef hann var fastur undir klettabrúnni, til að loftæma vestið því hann hafi ekki náð að losa það með því að lyfta barkanum upp og toga.
3. Hefur mögulega verið laust frá byrjun köfunar og hann ekki náð að fylla vestið af lofti vegna lekans sem stafaði af því.

Afloftun á björgunarvesti var hálf opin

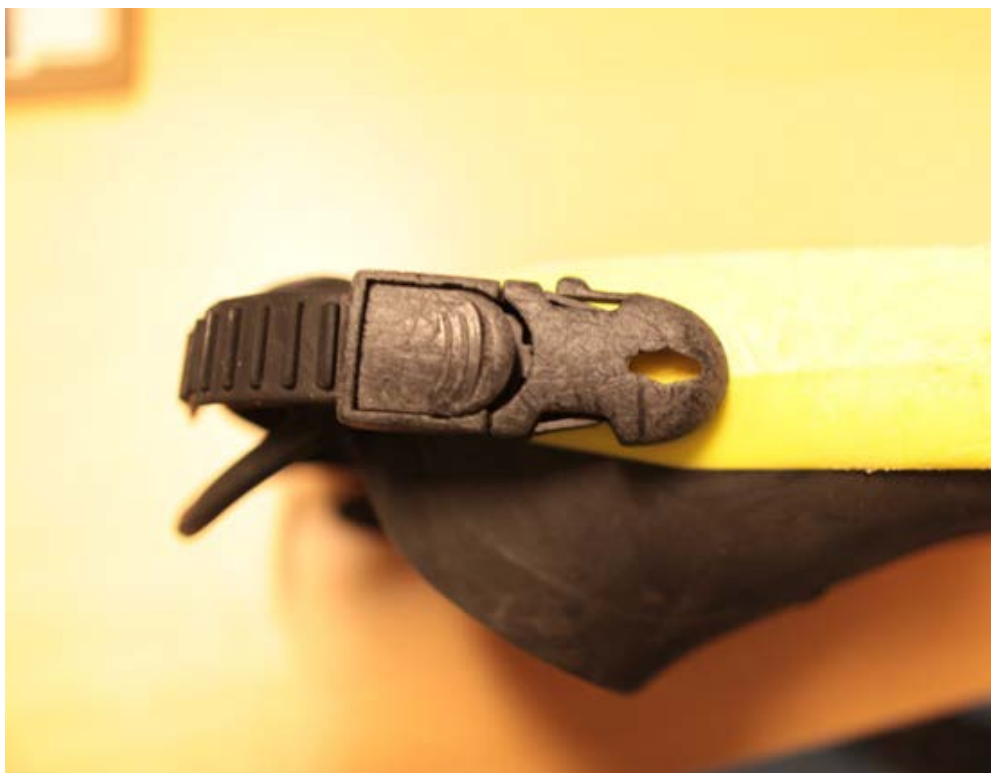
Mynd 7

Sitt hvor gerðin af teygjufestingum var á annarri blöðkunni og önnur þeirra illa farin og brotin (mynd 7 og 8).

Festingin / smellan brotin
