Nr. 003 / 09 Indriði Kristins BA 751**Strandar í Tálknafirði**

Skipaskr.nr. 2751
 Smíðaður: Hafnarfirði 2008 plast
 Stærð: 14,98 bt.
 Mesta lengd: 13,02 m Skráð lengd: 11,35 m
 Breidd: 3,75 m Dýpt: 1,39 m
 Vél: Doosan 265 kW, 2007
 Fjöldi skipverja: 4

Lokaskýrsla afgreidd á fundi 8. júní 2009 af Inga Tryggvasyni, Pálma K. Jónssyni, Jóhanni Ársælssyni og Ólafi K. Ármannssyni

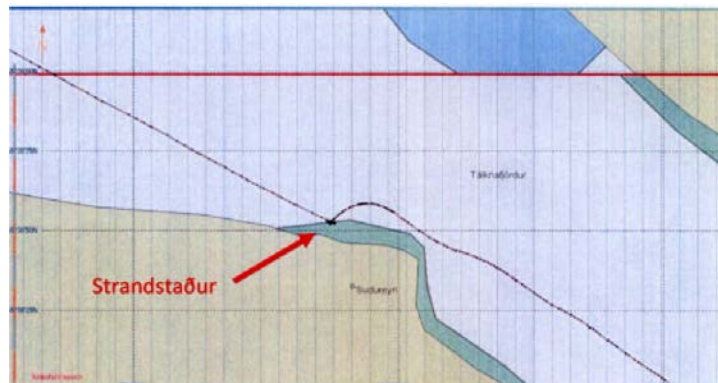
Þegar komið var inn undir Suðureyri varð vakthafandi bátsverji var við að báturinn stefndi upp í eyrina. Hann reyndi að setja á fullt afl afturábak en þrátt fyrir það renndi báturinn upp í eyrina og stóð fastur í fjörunni (*sjá mynd úr STK kerfi*).

Ferilskráning úr STK kerfi og strandstaður

- að samkvæmt ferilskráningu STK (Sjálfvirka tilkynningarskyldukerfisins) var stefnu breytt kl. 19:27 úr 126° í 118° en kl. 19:35 eða um 8 mín síðar strandaði báturinn á stað: 65°38.525N og 023°56.481V. Sigldur
