**Nr. 060 / 09 Frosti ÞH 229****Efnaslys, ammoníakleki**

Skipaskr.nr. 2067  
Smíðaður: Gdansk Pólland 1990  
Stærð: brl. 392.9 bt. 622.0  
Mesta lengd: 39.3 m Skráð lengd: 34.65 m  
Breidd: 9.4 m Dýpt: 6.5 m  
Vél: Sulzer Cegielski, 1280 kW, 1989/7  
Fjöldi skipverja: 17

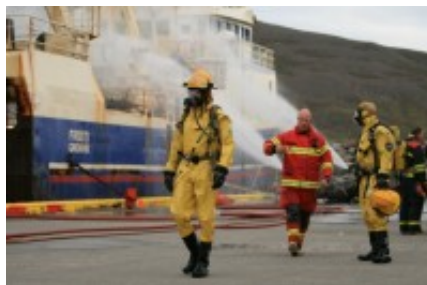
Myndin sýnir slökkviliðsmenn að störfum.  
(Mynd©Örlygur Hnefill)
