**Nr. 056 / 09 Sóley Sigurjóns GK 200****Strandar í Sandgerði**

Skipaskr.nr. 2262  
Smíðaður: Danmörku 1987, stál  
Stærð: 428 brl. 728 bt.  
Mesta lengd: 43,26 m Skráð lengd: 38,36 m  
Breidd: 10,4 m Dýpt: 7,03 m  
Vél: Wärtsilä 1036 kW, 1987  
Fjöldi skipverja: 12

Lokaskýrsla afgreidd á fundi 4. desember 2009 af Inga Tryggvasyni, Hilmari Snorrasyni, Pálma K. Jónssyni, Jóhanni Ársælssyni og Ólafi K. Ármannssyni

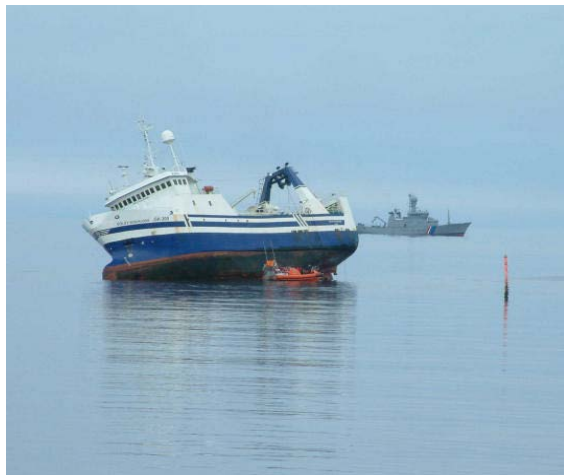
Þegar komið var inn fyrir innsiglingarbauju í Hamarssundi breytti skipstjóri stefnu með sjálfstýringu en fljótlega varð honum ljóst að stefnubreyting var of lítil og skipið sigldi austur úr merkjum. Hann skipti yfir á handstýri og beygði meira til stjórnborða og vel vestur fyrir næstu bauju til að víkja fyrir tveimur bátum sem komu á gagnstæðri stefnu. Siglt var þétt meðfram grynningu rétt áður en komið var aftur inn í merkin og þá var beygt til bakborða til að halda þeim. Þá svaraði skipið seint stýrinu og beygði áfram til vesturs með þeim afleiðingum að það strandaði í rennukambinum.

Sóley Sigurjóns á strandstað

Skipstjóri óskaði eftir aðstoð en þar sem útfall var nýbyrjað var aðgerðum frestað þar til á næsta flóði og náðist skipið þá á flot.

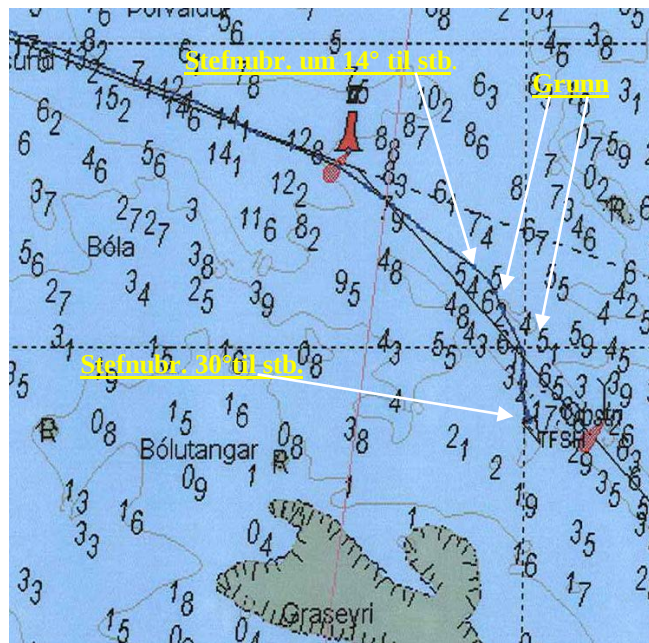
- að skipstjóri taldi að siglingahraði hafi verið sjö hnútar rétt fyrir strandið en hann hafi minnkað ferð þegar hann kom inn í merkin inn Hamarssundið. Hann minntist þess ekki að hafa breytt hraða eftir það enda ekki venja að gera það fyrr en komið var inn fyrir innri bauju. Fyrir liggja upplýsingar úr AIS auðkennikerfinu um að haldinn hraði skipsins hafi verið 9,6 hnútar inn Hamarssundið en var kominn niður í 8,2 hnúta rétt fyrir strandið;

- að AIS-kerfið sýnir siglingu skipsins og fellur það að lýsingu skipstjóra. Fyrst eftir að beygt var inn í átt að rennunni grynnaði verulega sem dró jafnt og þétt úr höldnum hraða. Stefubreyting var ekki nægjanleg svo skipið fór austur úr merkjum og var því beygt svo haldin stefubreyting var  $14^\circ$  til stjórnborða en á siglungunni er siglt þétt meðfram grynningu á bakborða. Þegar bógalda frá bakborðsbóg lendir á grynningunni verður yfirþrýstingur sem ýtir við bógnum til stjórnborða. Meðan skipið siglir framhjá grynningunni tekur lárétt sog (suction, bank effect), á miðsíðu og aftur að skutöldu, völdin og sogast skutur að grynningunni til bakborða svo stefubreyting varð allt að  $30^\circ$  til stjórnborða eða í allt að  $180^\circ$  r.v og meðal haldin stefna er  $173^\circ$  í um 16 sek. Skipið sigldi því stjórnlaust þennan tíma á 8,2 hnútum höldnum hraða með  $38^\circ$  horni í legu siglingarrennunnar en undir þessu horni er rennan 90 metra breið á þessum stað eða rúmar tvær skipslengdir;

- að skipið risti 4,2 metra að framan en að aftan 5,8 metra og þegar skipið kemur með rúmlega níu hnúta hraða inn á grunnsævi minnkar haldinn hraði þegar bæði bóg- og skutalda hækkar með meðfylgjandi sozi á skut og lóðrétt sozi (squat). Undirþrýstingur á miðsíðu vex sem verður til þess að dýpi undir kili minnkar (djúprista skips eykst). Þessir kraftar (lóðrétt

Sigling skipsins samkvæmt AIS kerfi

sog, squat og lárétt sog, bank effects) aukast með auknum sigldum hraða skipsins og minnkuðu dýpi. (Sjá handbókina „Leiðarstjórnun skipa“ eftir Guðjón Ármann Eyjólfsson. 6. kafla Gagnvirkir sog- og þrýstikraftar);

Nefndin telur orsök strandsins vera þá að siglt var á of mikilli ferð inn rennuna sem olli þrýsti- og sogáhrifum sem takmarkaði stjórn hæfni skipsins.
