Nr. 038 / 09 Erling KE 140 og Diddi GK 56**Árekstur út af Hólmsbergi**

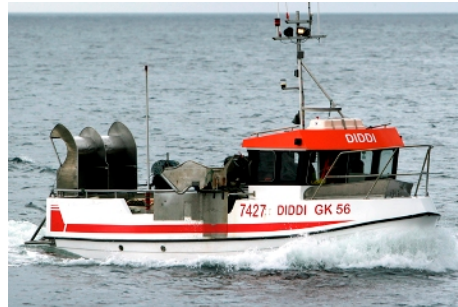
Diddi © Hafbór Hreiðarsson

Þegar skipin voru stödd skammt austur af Hólmsbergi rákust þau saman með þeim afleiðingum að sprunga kom á bakborðs bóg Didda GK en engar skemmdir urðu á Erling KE. Eftir að skemmdir og ástand hafði verið kannað hélt Erling KE áfram á miðin en Didda GK var siglt til hafnar.

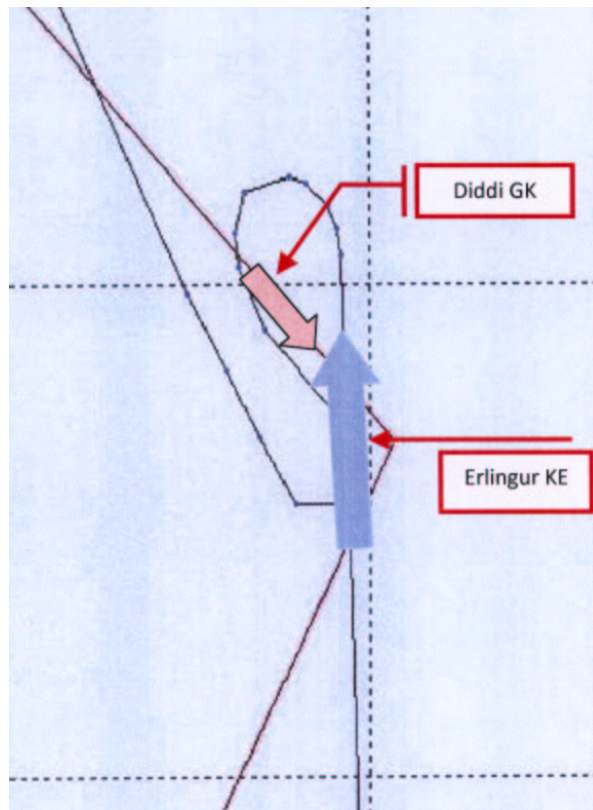
- að samkvæmt STK kerfi var Erling KE á 6,7 hnúta hraða og á stefnu r/v 347° en Diddi GK á 7,9 hnúta hraða og stefnu 135° við áreksturinn (*sjá mynd*);
- að stjórnandi Didda GK kvaðst ekki hafa orðið var við ljós frá ljóskastara fyrir en eftir atvikið;
- að stjórnandi Didda GK kvaðst hafa verið að færa afladagbók og ekki fylgst með siglingunni og ekki orðið var við Erling KE. Hann gat ekki sagt hvað langur tími leið frá því að hann hafði síðast litið eftir siglingunni. Hann kvaðst hafa verið með kveikt ljós í stjórnþalli;
- að stjórnandi Erlings KE sagði einu ljósin sem hafi sést hafi verið grænt hliðarljós og toppljós;
- að ekki var ratsjá um borð í Didda GK.
