**Nr. 057 / 09 Auðunn*****Hvolfir og sekkur við björgunarstörf***

Skipaskr.nr. 2043  
Smíðaður: Akranesi 1989, stál  
Stærð: 17,8 brl. 25,2 bt.  
Mesta lengd: 14,25 m Skráð lengd: 13,83 m  
Breidd: 4,26 m Dýpt: 1,75 m  
Vél: Caterpillar 260 kW, 1989  
Fjöldi skipverja: 2

*Lokaskýrsla afgreidd á fundi 20. ágúst 2010 af Inga Tryggvasyni, Hilmari Snorrasyni, Pálma K. Jónssyni, Jóhanni Ársælssyni og Ólafi K. Ármannssyni*

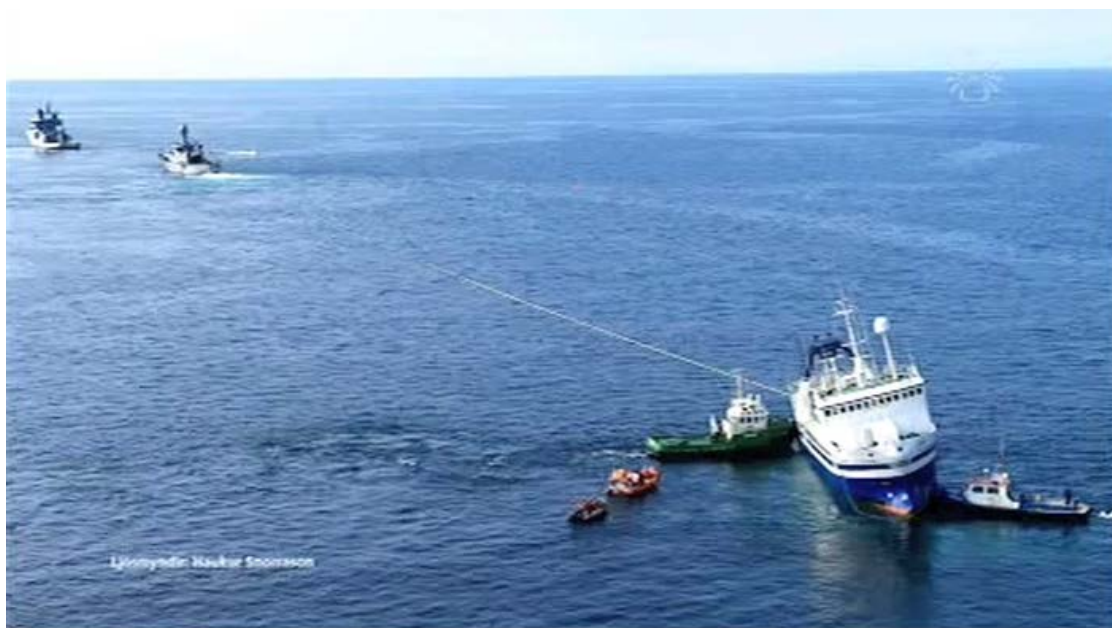
Byrjað að toga Sóley Sigurjóns GK á flot. d/b Auðunn ýtir á bakb.bóg. Taugin sést liggja niður með stb.bóg Sóleyjar©LHG

- að skipstjóri Auðuns taldi sig hafa farið eftir öllum fyrirmælum stjórnanda aðgerða. Hann var fyrst stb. megin við skipið með Hamri og síðan verið beðinn um að færa sig yfir á bakborða og ýta á peru Sóleyjar GK. Síðan áttu dráttarbátarnir að vera sitt hvoru megin til að stjórna hraðanum á væntanlegum snúningi skipsins. Á ljósmynd hér að ofan sést að Auðunn ýtir á bakborðs bóg skipsins þegar togað er í það;

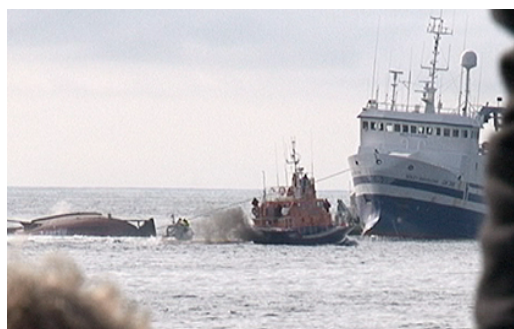
Eftir að skipið var laust fór d/b Auðunn á hvolf og sökk á stað, 64°02'466N og 022°44'065V. Aðalvél Sóleyjar Sigurjóns GK var í gangi og notaði skipstjóri hennar hana til að stöðva ferðina þegar hann sá hvað verða vildi.

Auðunn kominn á hvolf©Víkurfrettir

- að dráttartaugin var fest á sama polla á þilfarinu og dráttarkrókurinn var festur við. Fram kom að dráttarkrókurinn, sem er með sleppibúnaði, væri „vandráðagripur“ þar sem erfitt hefði verið að losa úr honum við mikið átak og menn forðuðust að nota hann vegna þess;

Nefndin telur að orsök þess að bátnum hvolfdi hafi verið tvíþætt. Annars vegar að dráttarkrókurinn með sleppibúnaði hafi ekki verið virkur um borð og þar af leiðandi ekki notaður. Hins vegar að þegar Sóley Sigurjóns losnaði af strandstað hafi bátnum verið ranglega beitt þannig að hann lá þvert fyrir.

- að skipstjórinn hafði ekki stjórnað bátnum við björgunaraðgerðir af þessu tagi áður;
- að Auðunn var gerður upp og dráttarkrókurinn endursmíðaður.

Nefndin átelur harðlega að ekki hafi verið virkur sleppibúnaður á dráttarkróknum.
