**Nr. 061 / 09 Valdimar GK 195*****Skipverjar slasast við fall***

Skipaskr.nr. 2354  
Smíðaður: Noregi 1982 stál  
Stærð: 344,3 brl. 569 bt.  
Mesta lengd: 41,3 m Skráð lengd: 38 m  
Breidd: 8,5 m Dýpt: 6,55 m  
Vél: Callesen 508 kW, 1981  
Fjöldi skipverja: 14

Lokaskýrsla afgreidd á fundi 20. ágúst 2010 af Inga Tryggvasyni, Hilmarí Snorrasyni, Pálma K. Jónssyni, Jóhanni Ársælssyni og Ólafi K. Ármannssyni

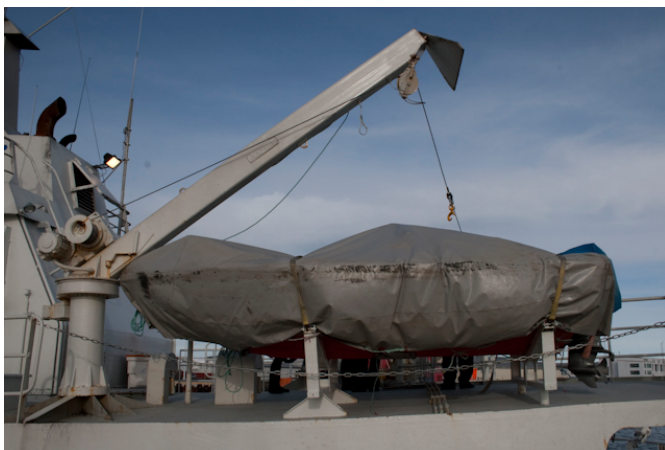
Léttbáturinn og kraninn

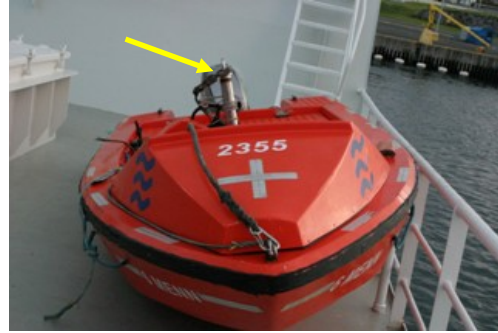
Léttbáturinn og hífingarlykkja (gul ör)

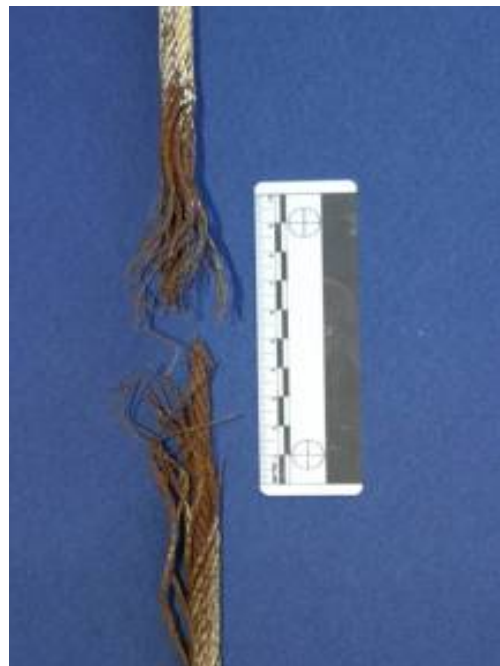
- að kranavírinn slitnaði í blökkinni. Hann reyndist illa ryðbrunninn og ónýtur að innan (sjá mynd). Slæmt ástand hans var augljóst og ekki talin ástæða til að senda hann til frekari rannsóknar. Vírinn hafði legið utan í baulu (neyðarstöðvun) og töldu skipverjar líklegt að það hefði veikt hann;

- að vírinn var mikið málaður á slitsvæðinu og ekki hægt að sjá ástand hans utan frá. Fram kom að reglulegt eftirlit var á öryggisbúnaði um borð og samkvæmt því höfðu ekki verið gerðar athugasemdir við vírinn;

Slitendar vírsins (máling sést vel á vírum)

Orsök þess að vírin slitnaði var að hann var ónýtur af ryði.

Nefndin bendir á að samkvæmt reglugerð um öryggi fiskiskipa nr. 122/2004 skal árlega skoða losunar- og sjósetningarbúnað björgunarfara í samræmi við fyrirmæli stjórnvalda. Þá segir í reglugerðinni að hafa beri endaskipti á fölum sem notaðir eru við sjósetningu björgunarfara á 30 mánaða fresti. Fali skal endurnýja þegar þeir eru úr sér gengnir en eigi sjaldnar en á fimm ára fresti.

1. Að sjósetningarkranar björgunarbúnaðar, sem og aðrir kranar, skulu skoðaðir og þungaprófun framkvæmd með reglubundnu millibili.
2. Að viðhaldsbók björgunarbúnaðar (þjónustuhandbók) fyrir öryggisbúnað liggja fyrir í skipum (eins og kveðið er á í reglugerð 122/2004 Reglu 16, 6 grein).

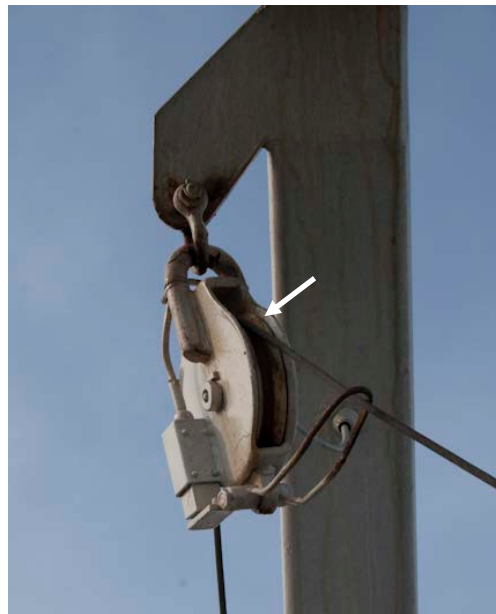
- að eigin þyngd bátsins er sögð 550 kg af framleiðanda og ætla má að öll byrðin hafi verið um 800 kg;
- að kraninn er með fasta bómu og neðan í henni er blökk (sjá mynd) með baulu sem er neyðarstopp. Neyðarstöðvunin var ekki virk þar sem hún var ótengd og hafði verið svo um einhvern tíma. Kraninn var síðast notaður þann 3. mars 2009

Vírin slitnar í blökkinni.
