**Nr. 097 / 09 Vinur GK 96*****Eldur í höfn***

Skipaskr.nr. 2477  
Smíðaður: Hafnarfirði 2000, plast  
Stærð: 6,4 brl. 6 bt.  
Mesta lengd: 8,73 m Skráð lengd: 8,67 m  
Breidd: 2,57 m Dýpt: 1,19 m  
Vél: Yanmar 257 kW, 2000  
Fjöldi skipverja:

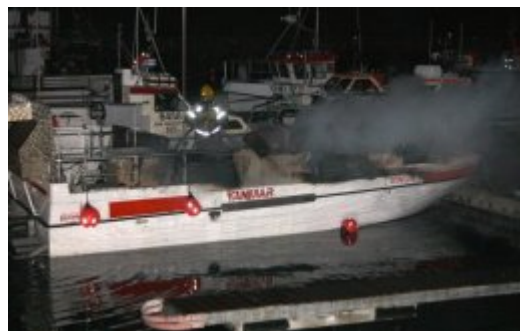
Lögregla var látin vita og þegar hún kom á staðinn var mikill eldur laus í bátnum og logaði mest í fremri hluta hans og í stýrishúsi. Slökkvilið kom skömmu síðar.

Eftir að lögreglan hafði náð í lykil til að opna svæðið svo slökkviliðið gæti athafnað sig betur gekk vel að slökkva eldinn. Báturinn var mjög illa farinn.

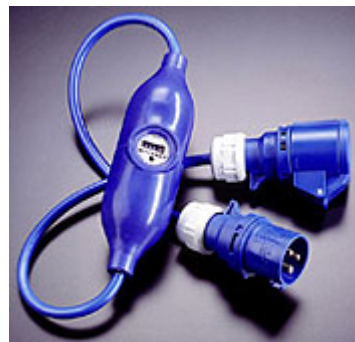
- að báturinn var tengdur landrafmagni og hafði orkumælir (sjá mynd) fyrir það verið skorðaður upp undir lunningu rétt fyrir aftan þilið á stýrishúsinu bakborðsmegin. Á þessu svæði var bruninn mestur og ljóst að brunaferlið hófst þar;
- að orkumælirinn var mikið brunninn bæði að utan og innan. Orkumælirinn er um 6 sm

- breiður og um 20 sm langur;
- að landrafmagnið var til tengingar á rafmagnsofni í stýrishúsi;
  - að við brunann fékk vélin rafmagn og fór í gang. Lykillinn var ekki í svissinum;
  - að hafnaryfirvöld höfðu einu sinni tekið við lítið bráðnuðum orkumæli sem hafði slegið út lekaliða og var þá dæmdur ónýtur. Skipstjórinn kvaðst hafa heyrt af fleiri tilfellum;
  - að skipstjórinn hafði yfirgefið bátinn um kl. 23:15 og haft var samband við hann rétt fyrir kl. 01:00 og var þá mikill eldur í bátnum;
  - að um 800 kg af afla var um borð;
  - að hafnaryfirvöld hafa ákveðið að orkumælarnir verði framvegis staðsettir við rafmagnstengistöplana á flotbryggjunum en ekki um borð í bátum.

Orsök þess að eldur varð laus var bilun í orkumæli fyrir landrafmagn.

Nefndin beinir því einnig til hafnaryfirvalda að þau útbúi rafmagnstengingar með þeim hætti að orkumælar séu ekki hafðir um borð í bátum.
