Nr. 111 / 09 Skátinn GK 82***Sekkur í Akraneshöfn***

Skipaskr.nr. 1373
 Smíðaður: Akureyri 1974, eik
 Stærð: 29,0 brl. 27,0 bt.
 Mesta lengd: 17,47 m Skráð lengd: 15,74 m
 Breidd: 4,3 m Dýpt: 2,08 m
 Vél: Cummins 261 kW, 1987
 Fjöldi skipverja: 0

Lokaskýrsla afgreidd á fundi 15. febrúar 2010 af Inga Tryggvasyni, Hilmari Snorrasyni, Pálma K. Jónssyni, Jóhanni Ársælssyni og Ólafi K. Ármannssyni

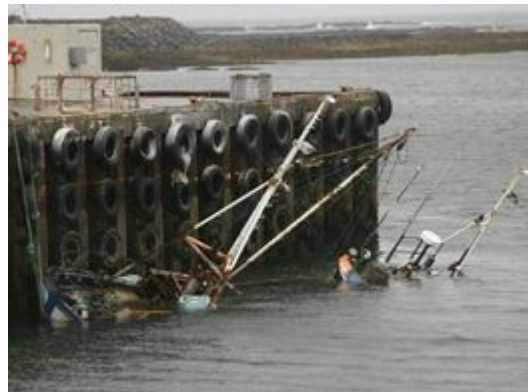
Skátinn GK sokkinn©Skessuhorn

Þegar starfsmenn slippisins komu til vinnu um morguninn virtist allt vera í lagi með skipið en skömmu síðar var það sokkið. Aðfaranótt 18. september var skipinu náð á flot og það tekið í slipp á flóðinu þá um daginn.

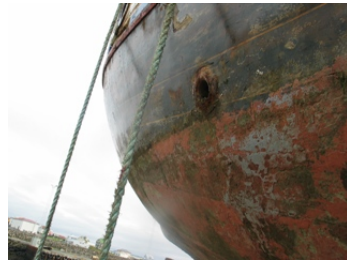
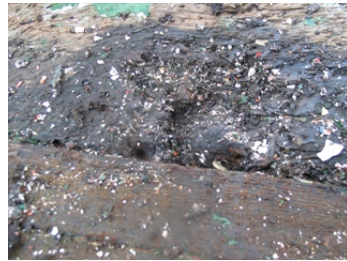
- að við skoðun í slipp sást djúpt mar sem brotnað hafði innúr á súðinni en það var sennilega afleiðing af því þegar skipið lagðist á botninn;
- að sjólagirnir í vélarúmi virtust vera heilar og ólekar en botnlokar voru opnir;

- að útfallslögn, frá klósetti ofan þilfars, var rofin innan við síðuloka í stjórnborðssíðu. Lögnin var, stálrör 88 mm að utanmáli (3“ lögn innanmál), skrúfuð í koparrenniloka og hafði stálið ryðbrunnið í sundur í snittinu allan hringinn þétt við koparinn. Hún var því laus frá lokanum. Verulegar litabreytingar voru á ryðinu sem benda til þess að lekið hafi þarna öðru hvoru um langan tíma. Síðusponsið frá klósettlögninni var tvær til þrjár tommur ofan sjólínu og þurfti skipið því ekki að síga nema sem því nam eða hallast svo sjór rynni inn;

Orsök atviksins var slæmt ástand skipsins.
