**Nr. 087 / 09 Andrea II****Strandar við Lundey**

Skipaskr.nr. 2241  
Smíðaður: Svíþjóð 1956, stál  
Stærð: 38,78 brl. 36 bt.  
Mesta lengd: 18,23 m Skráð lengd: 16,28 m  
Breidd: 4,50 m Dýpt: 2,95 m  
Vél: Volvo Penta 192 kW, 1971  
Fjöldi skipverja: 3  
Fjöldi farþega: 7

Lokaskýrsla afgreidd á fundi 4. desember 2009 af Inga Tryggvasyni, Hilmari Snorrasyni, Pálma K. Jónssyni, Jóhanni Ársælssyni og Ólafi K. Ármannssyni

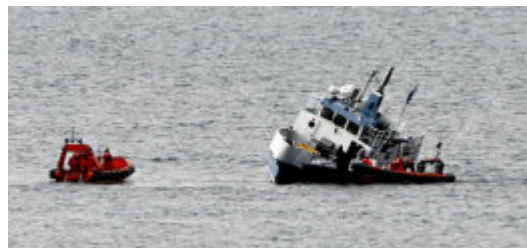
Verið var að sýna farþegum fuglalífið við Lundey og siglt á hægri ferð umhverfis eyjuna. Á siglingunni var farið of nálægt grynningum SA af eyjunni með þeim afleiðingum að báturinn strandaði á sandrifi kl. 15:00 á stað, 64°11.117'N og 021°49.294'V.

Andrea II á strandstað © mbl.is/Ómar

Orsök strandsins er aðgæsluleysi við stjórnun bátsins.

Nefndin bendir skipstjórnarmönnum á að öryggi farþega og áhafnar eigi ávallt að hafa í fyrirrúmi.
