**Nr. 132 / 09 Guðrún GK 69*****Eldur í vélarrúmi og dregin til hafnar***

Skipaskr.nr. 2085  
Smíðaður: Noregi 1990 plast  
Stærð: 6 brl. 9,4 bt.  
Mesta lengd: 10,54 m Skráð lengd: 9,45 m  
Breidd: 3,35 m Dýpt: 2,09  
Vél: Deutz 148 kW, 2000  
Fjöldi skipverja: 1

Lokaskýrsla afgreidd á fundi 11. október 2010 af Inga Tryggvasyni, Pálma K. Jónssyni, Jóhanni Ársælssyni og Ólafi K. Ármannssyni

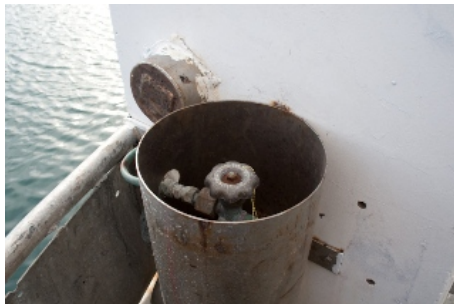
- að skömmu eftir að hann setti á fulla ferð gaus eldurinn upp;
- að vélin hitnar ekki eins mikið að framanverðu og aftan þar sem afgangsgreining og túrbínan eru. Brunaskemmdir voru einungis framan á vélinni en þar eru tveir rafalar, annar nýr, en hann var mikið brunnin og hafði olía sprautast yfir hann;
- að kraninn er mjög liðugur renniloki og þess vegna hefur hann getað opnast vegna titrings eftir að hreyft hafði verið við honum;
- að kolsýrukúturinn var í lokuðum hólki á afturþili (sjá mynd) vélarrúmskappans þar sem hólkurinn var skrúfaður fastur á þilið. Brún loksins á hólknum var því pressað á milli þess og þilsins og skýrir það erfiðleika skipverjans við að komast að krana kútsins;
- að skipstjóri sagðist hafa skrúfað tappa á rennilokann til að fyrirbyggja að svona gæti komið fyrir aftur því sjaldan þurfi að tappa undan tanknum.

Orsökina var sú að skipstjórinn rak sig í aftöppunarkrana vegna þrengsla í vélarúmi og það opnaðist fyrir hann.
