Nr. 135/09 Hrólfur Einarsson ÍS 255**Leki um borð**

Lokaskýrsla afgreidd á fundi 20. ágúst 2010 af Inga Tryggvasyni, Hilmari Snorrasyni, Pálma K. Jónssyni, Jóhanni Ársælssyni og Ólafi K. Ármannssyni

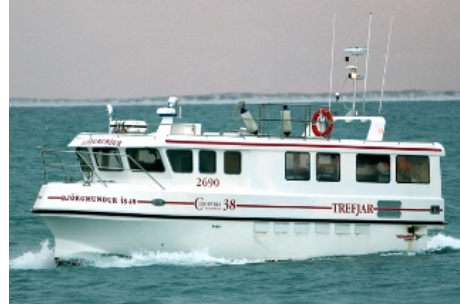
Hrólfur Einarsson © Hafþór Hreiðarsson

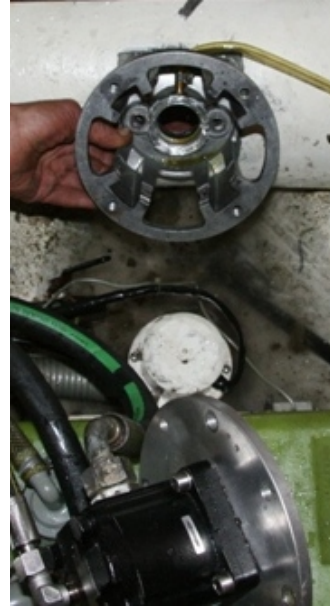
- að fulltrúi framleiðanda taldi búnaðinn vel hannaðan og traustan. Því til vitnis hafi engin bógskrúfa frá þeim orðið fyrir álíka áföllum hvað þá að drif hafi tapast í hafið. Þeir hafi framleitt og selt mikið af þessum búnaði. Skoðun þeirra sé að leita í niðursetningu búnaðarins þar sem á myndum sjáist merki óhóflegrar notkunar „Sikaflex“ þéttiefnis. Það hafi verið smurt undir festingarnar og þegar festiboltarnir voru hertir varð yfirþrýstingur í boltagötum í bógskrúfurörinu. Seigfljótandi þéttiefnið hafi fyllt boltagötin og yfirþrýstingurinn sprengt trefjaplástið inn að öxulgatinu svo viðvarandi los var á festingunni;

Framleiðendur telja að boltagötin sem myndin sýnir hafi sprungið út sökum þrýstings þéttiefna
