Nr. 090 / 15 Gísli Mó SH 727***Eldur og sekkur***

Skipaskr.nr. 7254
Smíðaður: Blönduós 1989, trefjaplast
Stærð: 3,04 brl. 3,06 bt.
Mesta lengd: 7,18 m Skráð lengd: 6,66 m
Breidd: 2,23 m Dýpt: 1,09 m
Vél: Yanmar 140 kW, 2000
Fjöldi skipverja: 1

Lokaskýrsla afgreidd á fundi 29. apríl 2016 af Inga Tryggvasyni, Hilmari Snorrasyni, Pálma K Jónssyni og Hirti Emilssyni

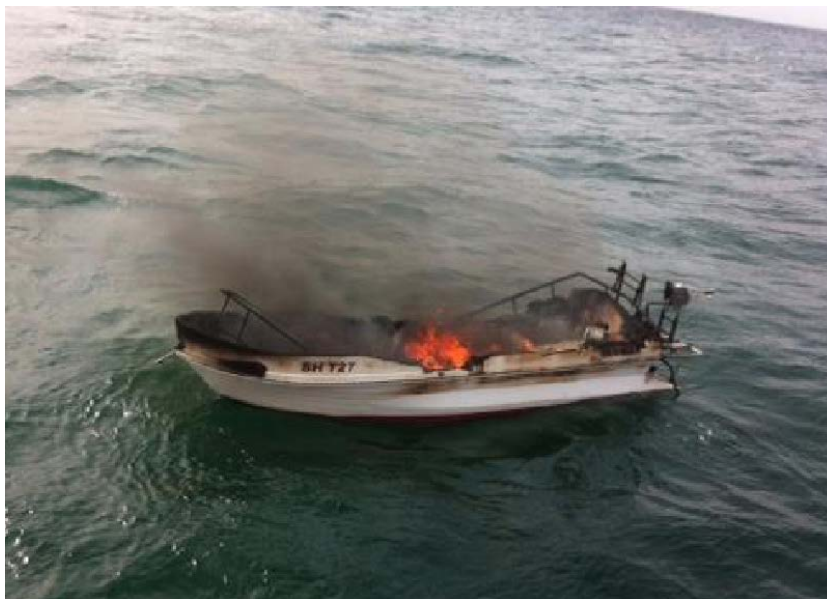
**Mynd 1** Gísli Mó brennur

- að skipstjóri taldi sig hafa séð að eldurinn hafi kviknað út frá spennubreyti fyrir siglingartölvu. Spennubreytirinn var staðsettur við rafmagnstöflu stb. megin undir borði í stýrishúsi. Ekki var vitað hvort tegundar hann var nema að hann var kínverskur;

- að sögn skipstjóra sló spennubreytinum út þegar hann var á leið á miðin en erfiðlega gekk að slá honum inn aftur en tókst þó um síðir;
- að eldurinn var ekki mikill þegar skipstjórinn varð hans fyrst var en um leið og hann komst í teppaklæðningu í stýrishúsinu varð allt alelda á skammri stundu;

Upptök eldsins eru ókunn en nefndin telur að grunsemdir skipstjóra geti staðist.

Nefndin hvetur alla smábátasjómenn að huga vel að staðsetningu björgunar- og slökkvitækisnaðar báta sinna svo auðvelt sé að komast að búnaðinum komi upp neyðarástand um borð.

Nefndin leggur til að gerð verði krafa um reykskynjara í alla báta óháð því hvort olíukynding eða eldavél sé í þeim.
