**Nr. 112 / 15 Margrét Guðbrandsdóttir****Sprenging um borð**

Skipaskr.nr. 7551  
Smíðaður: Halmatic/Avon  
Stærð: 0,0 2,1 bt.  
Mesta lengd: 7,17 m Skráð lengd: 5,91 m  
Breidd: 1,94 m Dýpt: 0,81 m  
Vél: Yamaha, 112 kw, árg.2004  
Fjöldi skipverja: 2

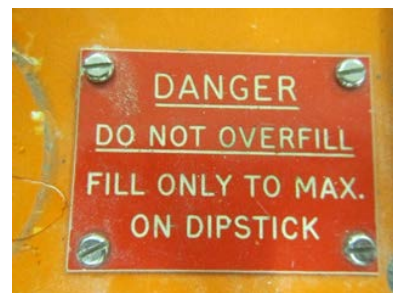
- að bensín blandaður sjór var í hólfum milli styrktarbanda bæði bb megin þar sem þilfarið sprakk upp og einnig í hólfum miðskips fyrir aftan bensíntanka;
- að eldsneytislagnir ofan á bensíntönkum voru festar með hosuklemmum en þær voru illa hertar og á einum stað var gúmmíslangan laus á tengi sem lak þegar tankurinn var yfirfylltur;
- að aðvörunarspjald var við báðar áfyllingar á bensíntanka um að yfirfylla þá ekki (sjá mynd 1);

Mynd 1 Aðvörunarspjald

Orsök atviksins er sú að bensíntankar hafa verið yfirfylltir, bensín lekið niður í kjöl bátsins og neisti frá rafmagnskapli orsakað sprenginguna.

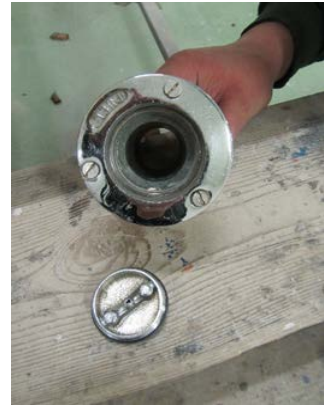
- að það vantaði mælistikur (dipstick) í bæði (bensín) lokin (sjá mynd 2) til að mæla magnið á tönkunum til að koma í veg fyrir yfirfyllingu;
- að verklagið var að fylla alltaf bensíntankana eftir hverja notkun þannig að báturinn væri alltaf tilbúinn í útkall;
- að eftir að þilfarið var tekið af bátnum kom í ljós að jarðtengi kapall var í sundur við bb bensíntank og brunninn í endann, einnig var vírahönk frá dýptarmæli ótengd við botnstykki sem var bb megin í bátnum og lá þar í reiðileysi (sjá mynd 3);

Mynd 2 Áfyllingastútur

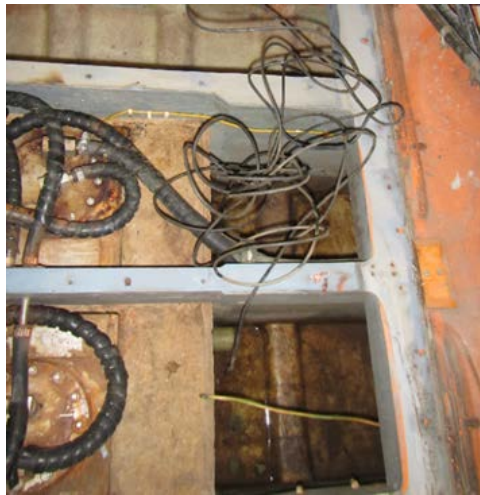
Mynd 3 Lagnir í reiðileysi
