**Nr. 119 / 15 Perla****Leki og sekkur í höfn**

Skipaskr.nr. 1402  
IMO nr. 6423137  
Smíðaður: Husum Þýskalandi 1964 stál  
Stærð: 331,3 brl. 410 bt.  
Mesta lengd: 47,99 m Skráð lengd: 42,2 m  
Breidd: 8,64 m Dýpt: 4 m  
Vél: Alpha 220 kW 1964  
Fjöldi skipverja: 1  
Aðrir um borð: 2

Lokaskýrsla afgreidd á fundi þann 16. september 2016 af Geirþrúði Alfreðsdóttur, Inga Tryggvasyni, Hilmarí Snorrasyni og Pálma K. Jónssyni. Hjörtur Emilsson tók ekki þátt í afgreiðslu málsins.

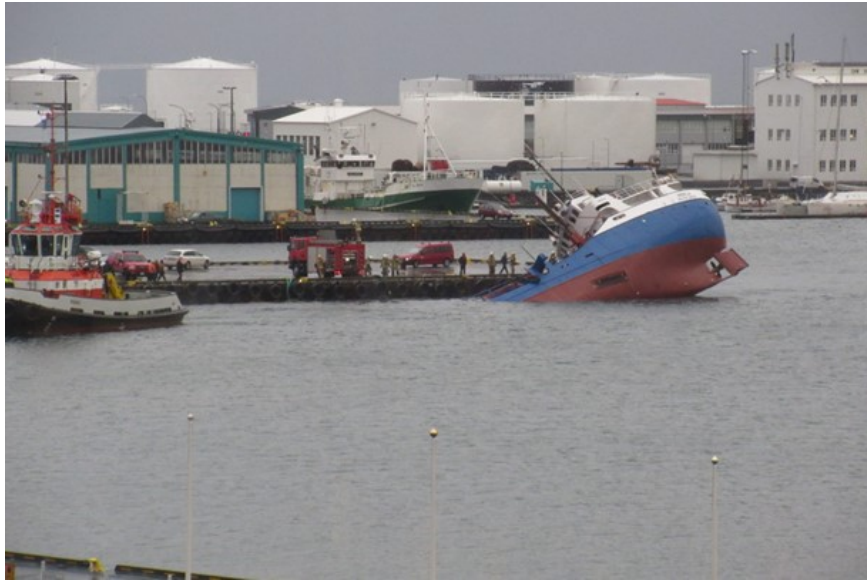
Slökkvilið höfuðborgarsvæðisins kom með dælur en þær höfðu ekki undan og sökk Perla við bryggjuna um kl. 11:05 (Myndir 3, 4, 5, 6 og 7).

Mynd 4 Perla sekkur

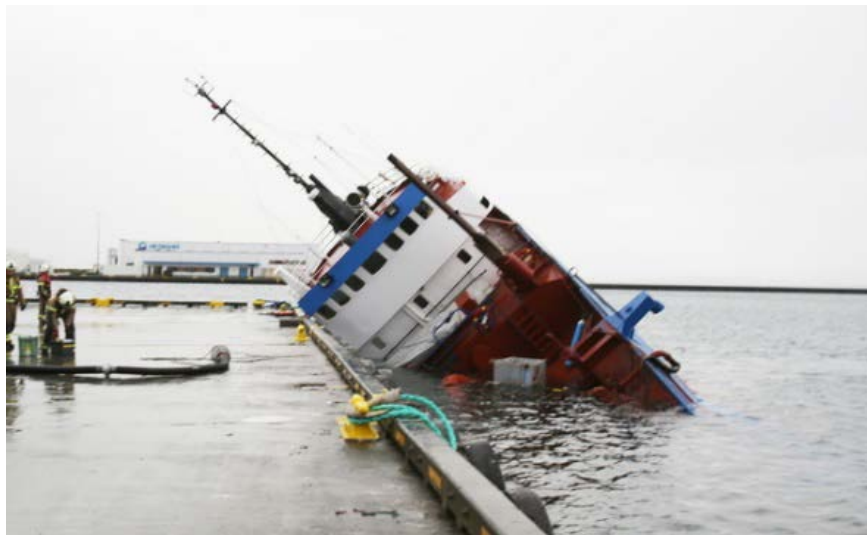
Mynd 5 Perla sekkur við bryggjuna

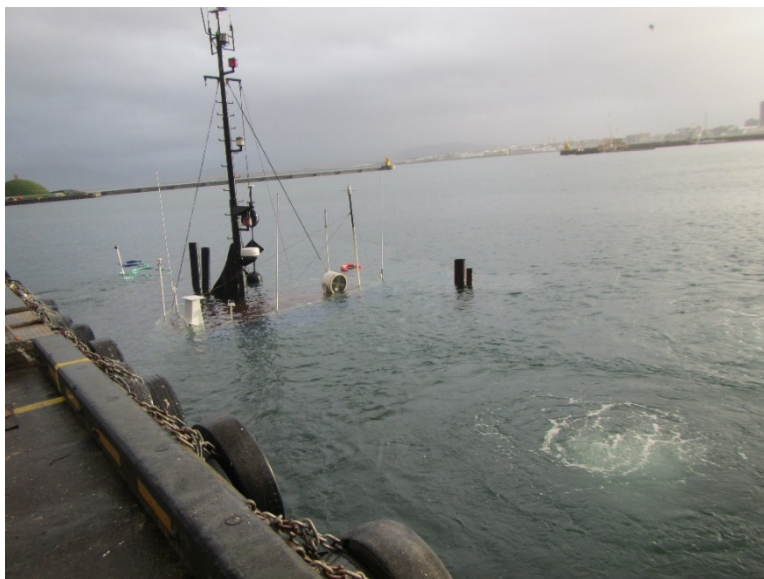
Mynd 7 Perla sokkin við Ægisgarð

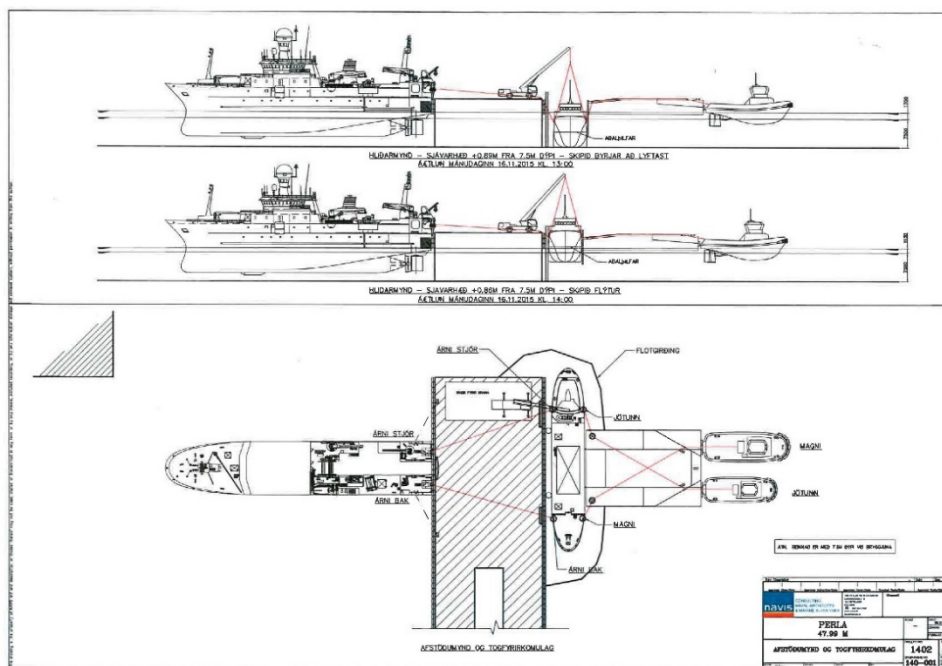
Þann 16. nóvember höfðu ítarlegir útreikningar verið gerðir á skipinu og ráðstafanir undirbúnar til að halda því stöðugu meðan dælt yrði úr því (sjá teikningu á mynd nr. 8).

Mynd 8 Afstöðumynd af björgunaraðgerð

Ljóst var samkvæmt útreikningum að stöðugleikinn yrði nánast enginn á skipinu þegar veðurþílfar myndi nálgast yfirborðið og hallinn mátti ekki fara yfir 3° í annað hvort borðið til að það leggjðist ekki á hliðina.

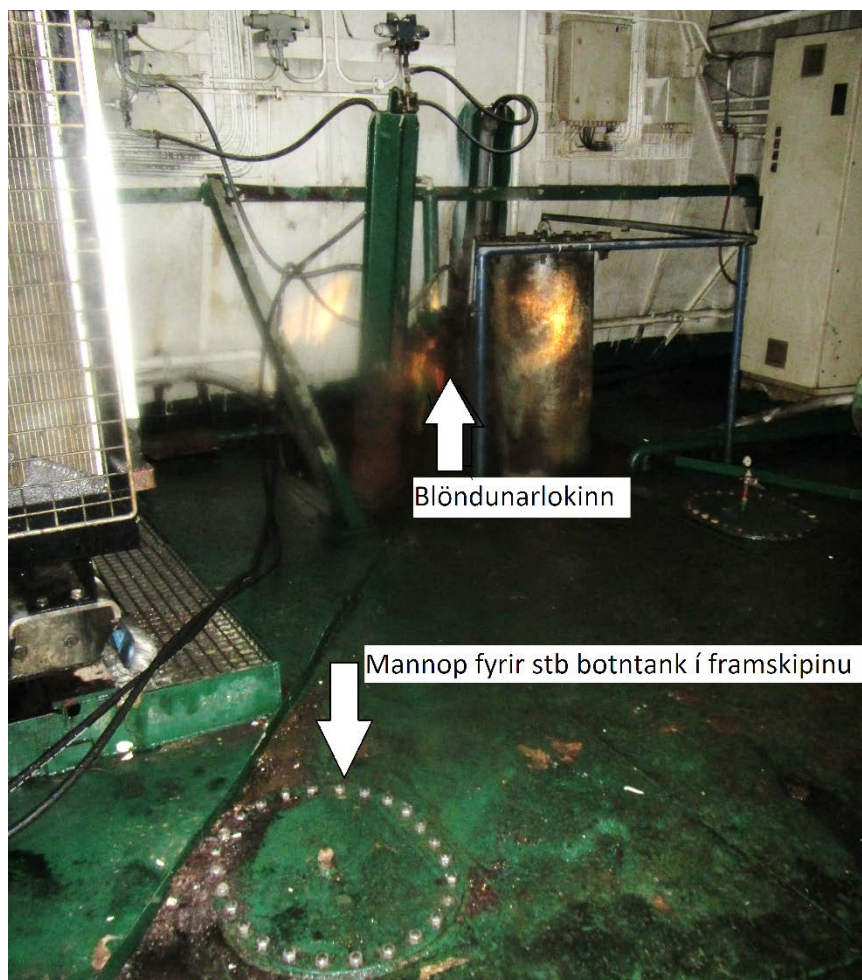
- að ástæðan fyrir því að sjór komst í skipið eftir sjósetningu var að blöndunarloki var opinn. Blöndunarlokinn var staðsettur framarlega í skipinu og var notaður til að taka inn sjó í lestina til blöndunar við farm (jarðefni) til að auðvelda losun með dælingu;
- að fram kom hjá skipstjóra skipsins að hann hefði opnað blöndunarlokann þegar skipið var tekið í slipp eins og alltaf væri gert við þær aðstæður. Skipstjórinn var ekki um borð í skipinu við sjósetninguna og engar ráðstafanir gerðar til að tryggja þéttleika hans. Stjórn á lokanum var í brú;

Mynd 10 Staðsetning lokans fram í skipinu

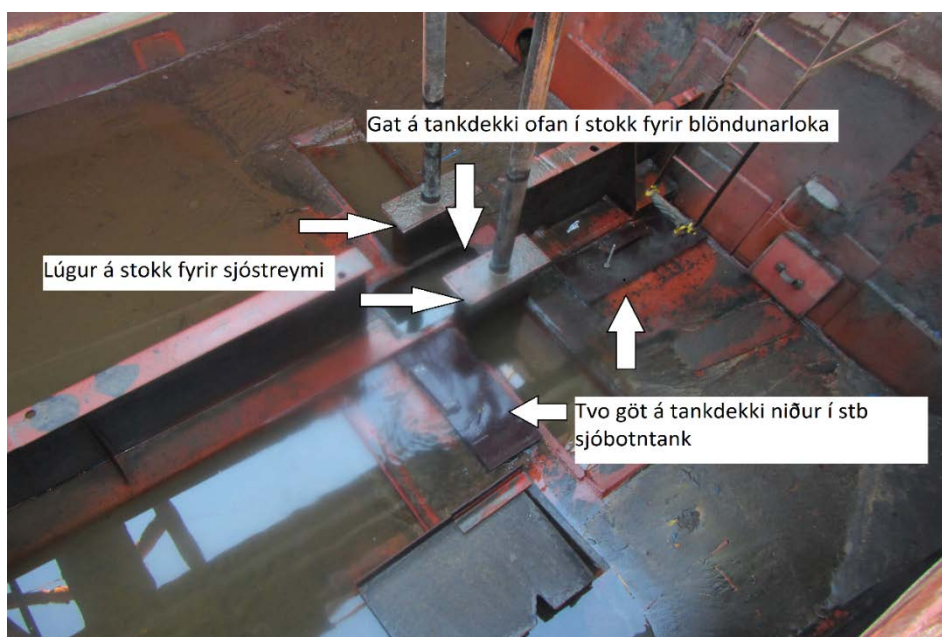
- að ca. 100 x 50cm gat og tvö önnur minni voru á tankþilfarinu ofan í stökkinn, sem lá í gegnum alla lestina, fyrir blöndunarlokann vegna yfirstandandi viðgerða (sjá mynd nr. 11);

Mynd 11 Vettvangur innstreymis sjós inn í lestina fremst í lestinni

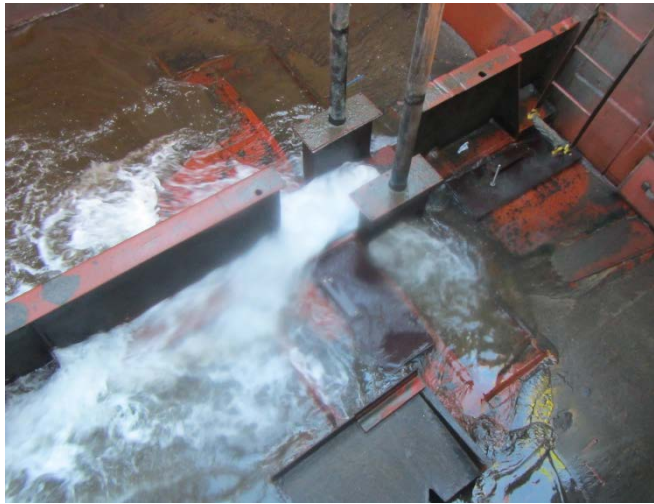
- að til þess að skoða innstreymið í lestina var gerð tilraun með að opna blöndunarlokann (sjá mynd nr. 12). Kom þá í ljós að sjór streymdi inn í lestina í gegnum gatið á stokknum og um öftustu stb. lúgu á stokknum sem var opin (sjá mynd nr. 13). Þaðan átti sjórinn greiða leið niður í stb kjölfestugeymi í gegnum viðgerðargötin á tankþilfarinu og síðan upp um mannopið í framskipinu þegar sjávarhæðin jókst í lestinni;
- að stjórnbúnaður fyrir sjólokana í lest voru í brú;

**Mynd 12** Sjór streymdi inn í lestina þegar blöndunarlokinn var opnaður

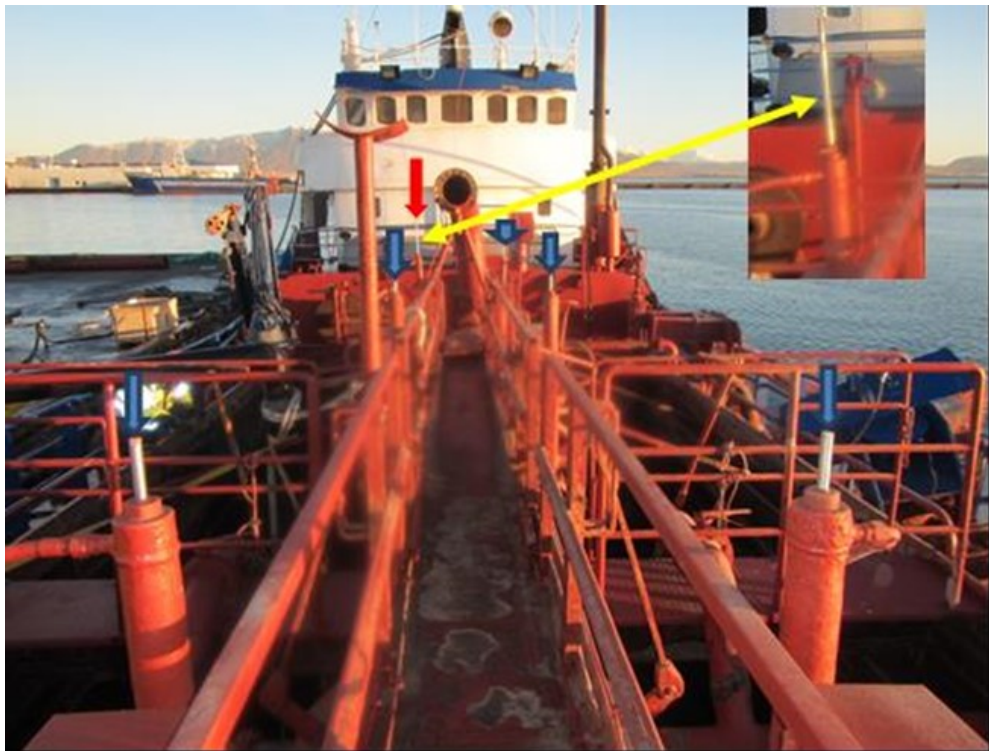
**Mynd 13** Fimm glussatjakkar lokaðir en aftasta lúgan stb. megin var opin
