Skýrsla um alvarlegt umferðaratvik

Mál nr.: **2015-077-U-012**

Staðsetning: **Brú yfir Vatnsdalsá við bæinn Grímstungu**

Atvik: **Brú hrundi undan vörubifreið með festivagn**

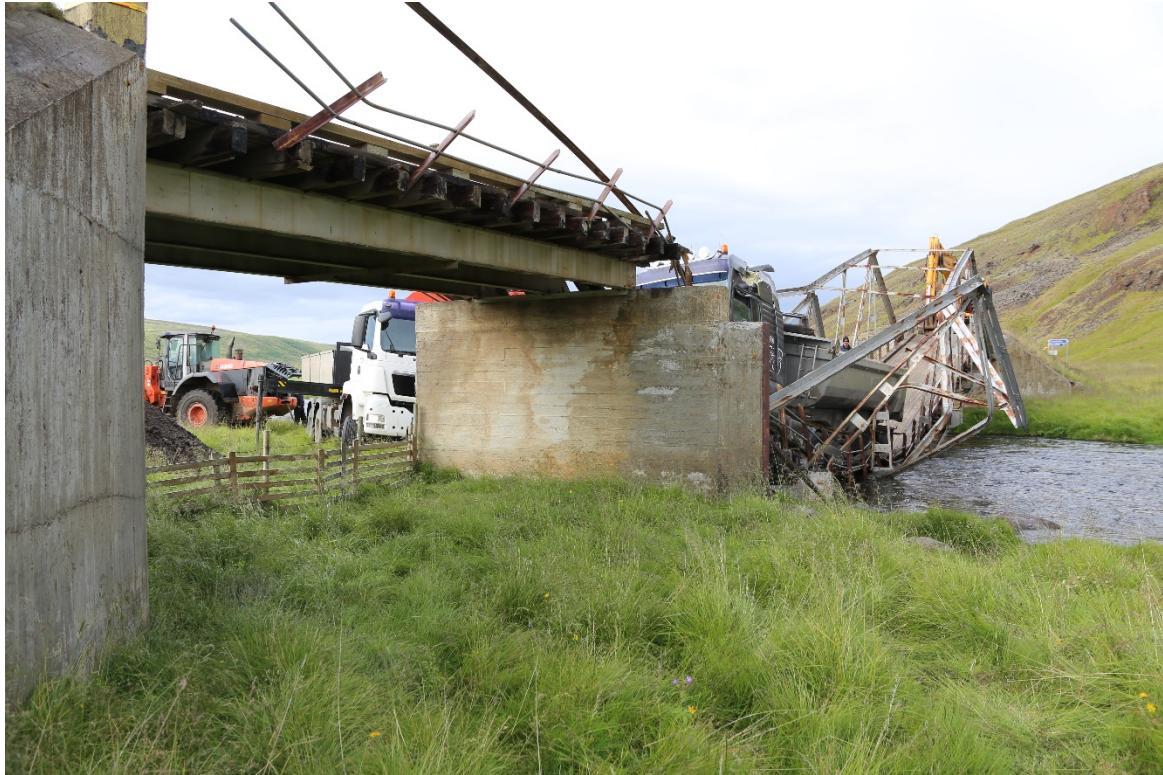
Í grennd við Grímstungu í Vatnsdal er tvískipt brú yfir Vatnsdalsá, brú yfir árfarveginn og svökölluð landbrú. Að morgni 18. ágúst 2015 hrundi eystra brúarhafið þegar vörubifreið með festivagn var ekið inn á hana. Verið var að flytja jökulruðning frá námu austan árinna rúma fjóra km að vinnusvæði vegaf framkvæmda vestan megin í dalnum. Rétt rúmlega kl. 10 um morguninn var lestaðri vörubifreið ekið inn á brúna austan frá en við það gaf brúin sig og féll niður af stöplunum vestan megin eins og sjá má á mynd 1.

Mynd 1: Mynd tekin kl. 16 á slysdagi til norðurs.

- Heildarþungi vagnlestarinnar var of mikill miðað við leyfða heildarþyngd.
- Ekki hefði átt að leyfa 40 tonna álagslest á brúnni svo hún hefði sambærilegt öryggi og aðrar brýr.
- Skemmd á þrýstistöng skerti burðargetu brúarinnar.

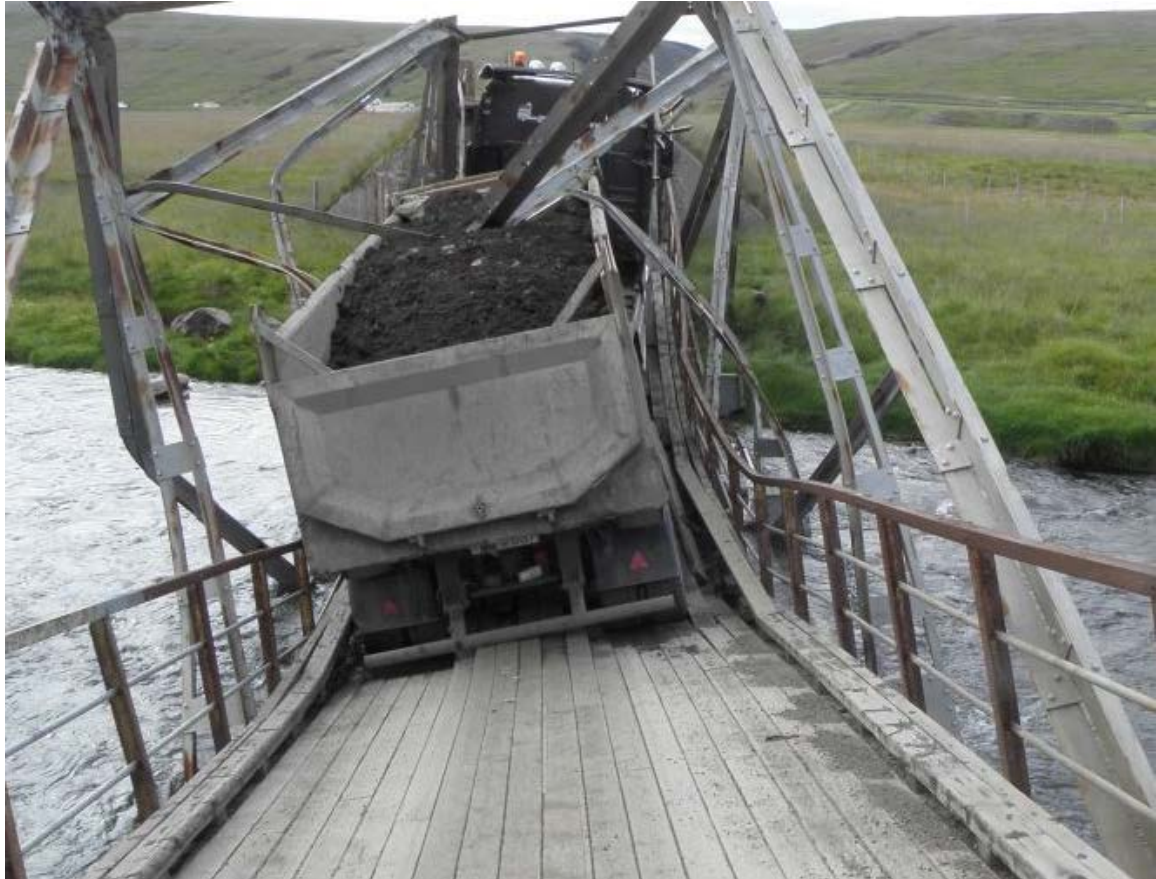
Vörubifreiðin og tómur festivagninn vege samtals 17,7 tonn. Leyfileg þyngd farms sem vörubifreiðin mátti flytja á þessum vegi var því rúm 22 tonn. Gerð var rúmþyngdarmæling á jökulruðningnum sem verið var að flytja eftir að brúin hrundi og mældist efnið vege um 2 tonn á rúmmetra. Mátti því moka um 11 m^3 á pallinn sem er tæplega helmingur af rúmmáli hans. Að mati Rannsóknarnefndar samgönguslysa var rúmmál farmsins meira en 11 m^3 . Á myndum má sjá að farmurinn fyllir a.m.k. 85% af rúmmáli vagnsins og var þyngd hans metin um 39 tonn. Að mati nefndarinnar var heildarþyngd vagnlestarinnar sennilega að lágmarki 57 tonn.

Mynd 2 sýnir hleðsluna á vagninum og virðist sem 85% sé varlega áætlað. Flytja átti 1.000 m^3 af efni yfir brúna sem hefði útheimt tæplega 200 ferðir með umræddri bifreið miðað við að þyngd vagnlestarinnar færi ekki yfir 40 tonn.

Mynd 2: Mynd af vagnlestinni skömmu eftir að brúin hrundi. Á palli vörubifreiðarinnar er jökulruðningur.

Ökumaðurinn stýrði sjálfur hleðslu jökulruðningsins á vagninn og samkvæmt frásögn hans áætlaði hann þyngdina vera 40 ± 3 tonn.

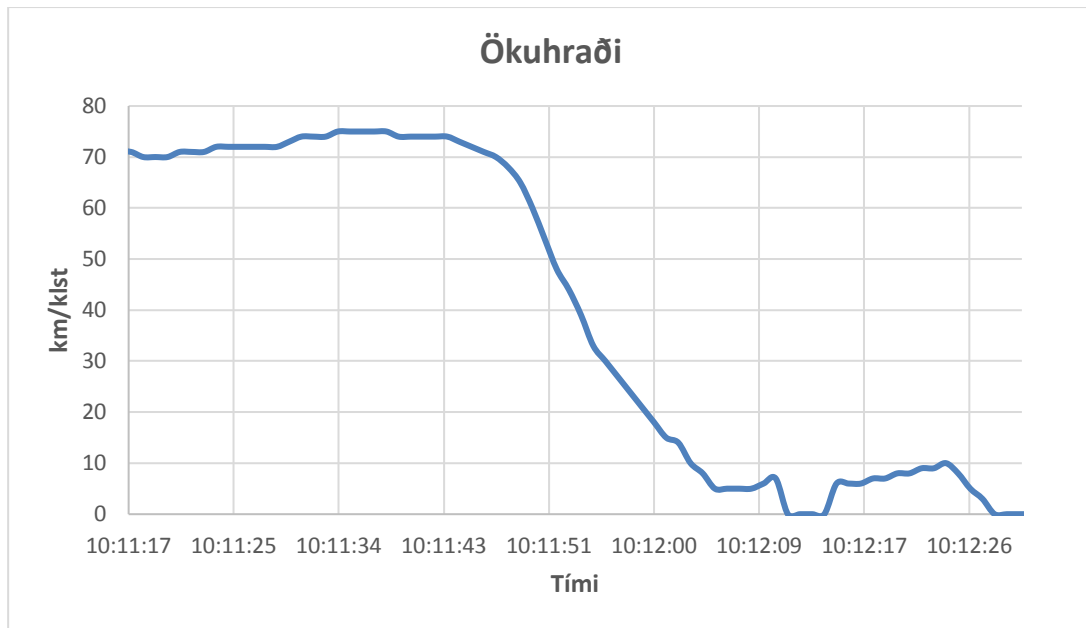
Vörubifreiðin var útbúin með stafrænum ökurita og samkvæmt gögnum úr honum stöðvaði ökumaðurinn bifreiðina rétt áður en hann ók inn á brúna á tæplega 10 km/klst hraða.

Mynd 3: Ökuhraði vörubifreiðarinnar síðustu mínútuna áður en brúin hrundi kl. 10:12.

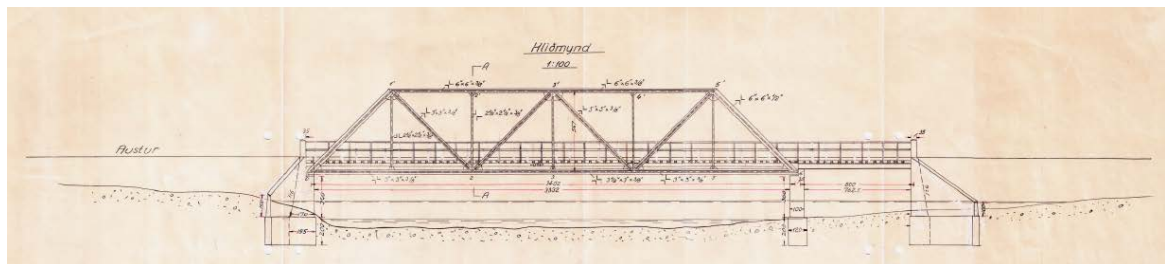
Mynd 4: Smíðateikning af brúnni.

Brúin var byggð árið 1954. Þetta var einbreið grindarbitabré með timburgólfi á langbitum úr stáli. Lengd brúarinnar var 34 metrar en auk þess var 8 metra landbrú. Langbitarnir voru í þremur einingum í lengd brúarinnar, þ.e. eru samfelldir yfir 2 höf. Samskeyti langbita eru ekki vægisstíf heldur eru bitarnir einungis tengdir saman með laskaplötu í bitakroppi yfir miðundirstöðu.

Við rannsókn á brúnni eftir slysið fannst skemmd á þrýstistöng sem metið var að hafi verið fyrir hendi fyrir slysið, þar voru í sundur tveir vinklar. Slík skemmd hefur veruleg áhrif á svörun stálgrindarinnar, þrýstistafurinn verður óvirkur sem leiðir af sér beygjuálag á hausbita grindarinnar. Stálgrindin er sögð reikningslega nokkuð stíf og séu allar stangir virkar er niðurbeygja brúarinnar einungis um 1-2 cm fyrir 40 t vagnslest. Sé þrýstistöngin reiknuð óvirk reiknast heildarniðurbeygja fyrir 40 t vagnslest er 20-30 cm¹. Þetta getum komið heim og saman við lýsingu sjónarvotta, sem lýstu því að brúin hafi sveiflast verulega við umferð þungra ökutækja í aðdraganda hrunsins.

Burðargetutala, $BT < 1,0$, þýðir að öryggi brúarinnar gagnvart skemmdum er minna en æskilegt er talið á þjóðvegakerfinu. Samkvæmt þessu hefði ekki átt að leyfa 40t álagslest á brúnni til að hún hefði sambærilegt öryggi og aðrar brýr. Hins vegar benda útreikningarnir til þess að afar ólíklegt sé að óskemmd stálgrindin hefði kikið ve gna 40 tonna vagnlestar en vel mögulegt fyrir 60 tonna vagnlest. Við það bætist skemmd þrýstistöng sem veikir burðinn verulega.

Nefndin leggur til við Vegagerðina að taka þetta mál til sérstakrar skoðunar í ljósi þess að víða eru eldri brýr enn í notkun.
