**Nr. 055 / 15 Herjólfur****Atvik í Landeyjahöfn**

Skipaskr.nr. 2164 IMO nr. 9036088  
Smíðaður: Noregi 1992, stál  
Stærð: 2222,4 brl. 3354 bt  
Mesta lengd: 70,7 m Skráð lengd: 67,6 m  
Breidd: 16,0 m Dýpt: 10,7 m  
Vél: Man B&W 5400 kw, 1992  
Áhöfn: 12  
Farþegar:

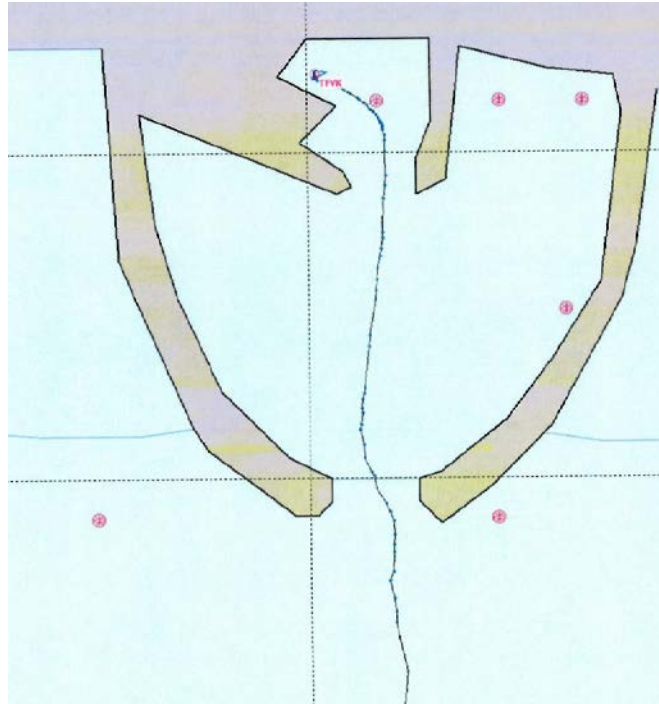
- að útgerðaraðili og sérfræðiaðilar hjá Vegagerðinni fóru yfir þetta atvik og mögulegar ástæður þess. Þar kom fram að skýringin á þessu gæti verið sú að það var í grynna lagi á rífið báðu megin við rennuna og í gegnum það. Það hefði valdið því að brot hefði myndast á rifinu í SA og SV öldu og ekki endilega þurft mikla öldu til þess. Einnig var frekar grunnt við vesturgarðinn og þar hefði einnig getað myndast brot. Einnig kom fram að erfiðlega hefði gengið að dýpka höfnina og hún því nokkuð grunn;
- að á kortinu hér að neðan má sjá ferilskráningu skipsins til hafnarinnar:

Í ljósi tíðra atvika sem þessa hvetur nefndin til þess að endurskoðuð séu þau viðmið sem notuð eru um siglingu skipsins til hafnarinnar.
