LOKAÐ MEÐ BÓKUN

Málnr.: **2015-084-F-023**

Staður: **Flugvöllurinn við Höfn í Hornafirði (BIHN)**

Lýsing: **Hlekkist á í flugtaki**

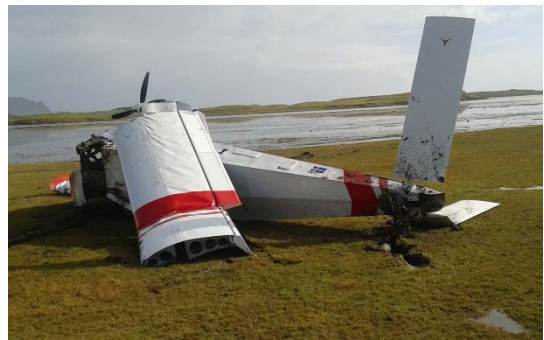
Í flugtaksbruni, náði loftfarið ekki tilætluðum afköstum og fór fram af flugbrautarenda í flugtaksbruninu. Um leið og loftfarið tókst á loft, utan flugbrautarenda, fór það í hátt gras. Flugmaðurinn, sem staðsettur var í stjórnvél utan flugbrautarinnar, sá ekki að loftfarið hóf að klifra og sló af inngjöfinni um leið og hann sá loftfarið fara í hátt gras við enda flugbrautarinnar. Strax í kjölfarið, áttaði flugmaðurinn sig á að loftfarið var komið á loft og setti hann því inngjöfina, snögg, í botn að nýju. Við það að inngjöfin var sett snögg í botn, hallaðist loftfarið á vinstri vænginn, sem lenti í jörðinni og brotlenti það í kjölfarið.

Við rannsóknina kom í ljós að geigstjórn (yaw control) loftfarsins var ábótavant og hafði flugmaður notast við bremsur til þess að halda loftfarinu innan flugbrautar í flugtaksbruninu, en við það skertist afkastageta loftfarsins. Framleiðandi loftfarsins vinnur að endurbótum á hönnuninni í kjölfarið og snúa þær breytingar að hliðarstýri, vökvakerfi og bremsum.
