Skýrsla um sjóslýs

Mál nr.: **2015-119S072**

Nafn skips: **Jón Hákon / 1955**

Nr. 2015-119S072 Jón Hákon BA 60***Sekkur á Vestfjarðarmiðum og banaslys***

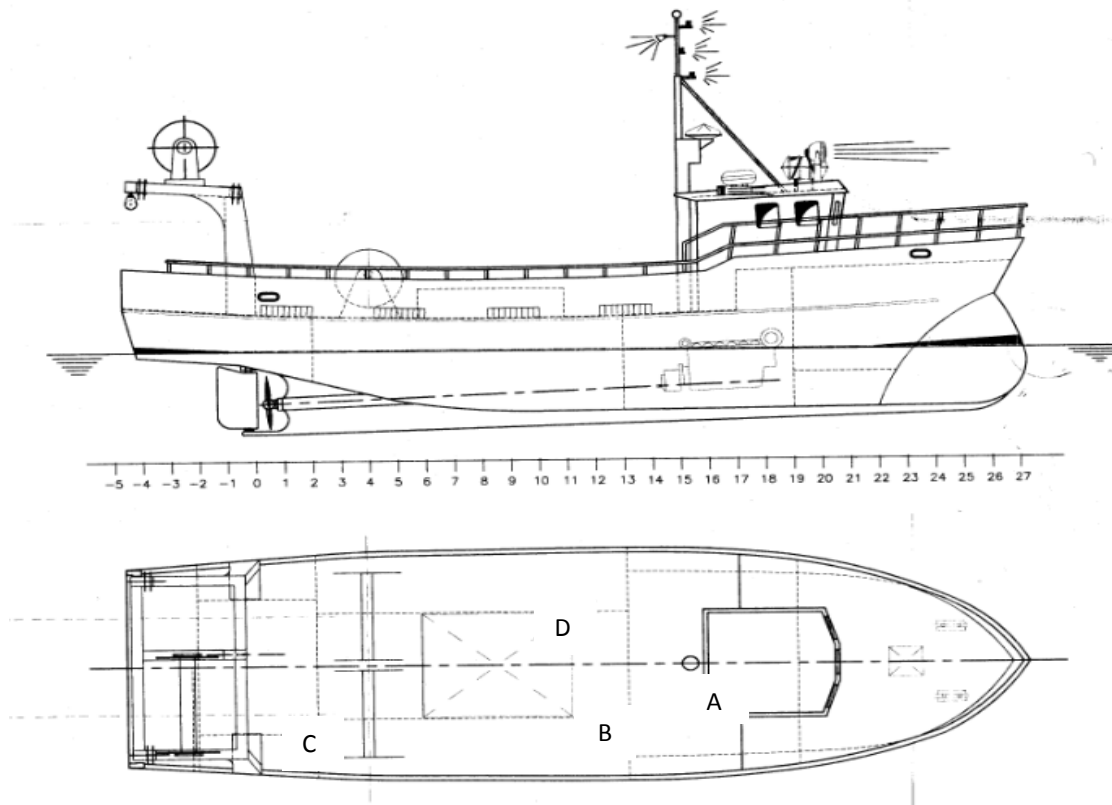
MYND 1 TEIKNINGIN SÝNIR STAÐSETNINGU SKIPVERJA

Í einni veltunni náði sjór að flæða inn fyrir borðstokkinn stjórnborðsmegin og síðan strax aftur í meira magni.

Við þetta lagðist Jón Hákon á hliðina og skipverjar áttuðu sig á að skipið myndi ekki rétta sig og því væri að hvolfa. Einn þeirra reyndi að loka mannopi stjórnborðsmegin á lestarlúgu sem var opið og skipstjórinn fór inn í stýrishús til að reyna að keyra skipið á móti veltunni en það tókst ekki.

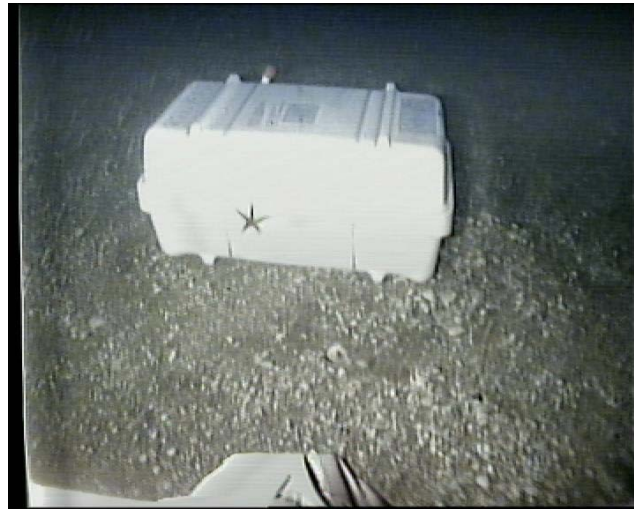
MYND 4 MINNI GÜMMÍBJÖRGUNARBÁTURINN

Þann 22. júlí 2015 var farið með neðansjávarmyndavél niður að flaki Jóns Hákonsonar þar sem hann lá á um 80 metra dýpi á stað, 66°24'476N og 023°22'822V. Í ljós kom að minni björgunarbáturinn hafði losnað úr stól sínum og lá óopnaður skammt frá flakinu en fangalína lá úr hylkinu og í flakið (mynd 4).

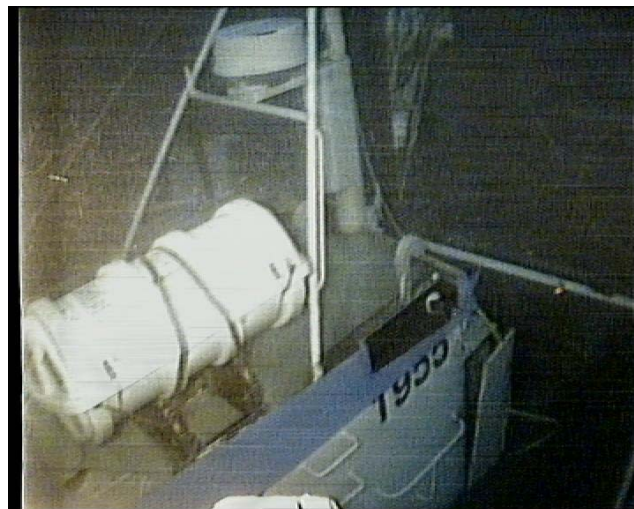
MYND 5 STÆRRI BÁTURINN VAR Í SLEPPIGÁLGANUM

Stærri björgunarbáturinn sat óhreyfður í sleppigálga, af gerðinni Olsen, á þaki stýrishússins (mynd 5). Ekki er vitað nákvæmlega hvenær losunarbúnaðurinn var smíðaður en það var eftir 1983 og var hann fyrst í öðru skipi. Hann var settur í Jón Hákonson árið 1988 þegar skipið var nýtt.

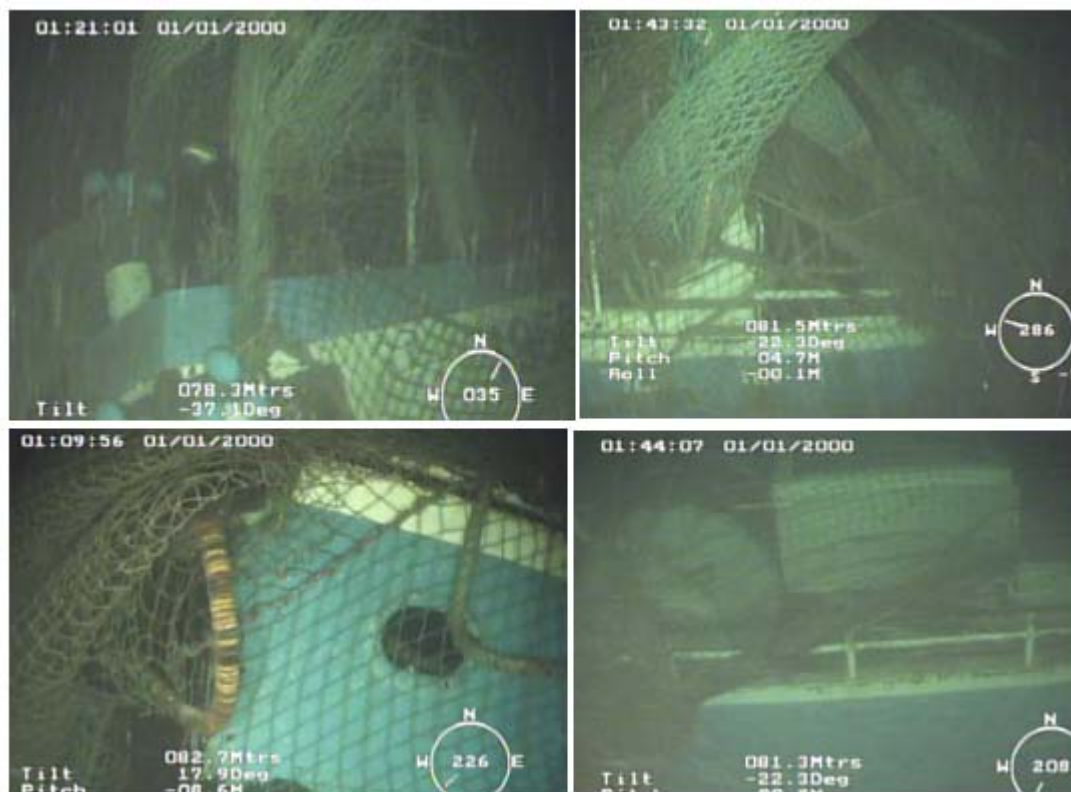
MYND 6 JÓN HÁKON UMVAFINN VEIÐARFÆRUM FRÁ ÖÐRUM SKIPUM

Vegna veiða fiskiskipa við flakið (sjá mynd nr. 6) var vegna rannsóknarhagsmuna svæðinu lokað með reglugerð sem sett var samkvæmt heimild í lögum nr. 79/1997, um veiðar í fiskveiðilandhelgi Íslands. Reglugerðin öðlaðist gildi 2. desember 2015. Um ótímabundið bann var að ræða við veiðum skipa með dregin veiðarfæri á svæði út af Aðalvík.

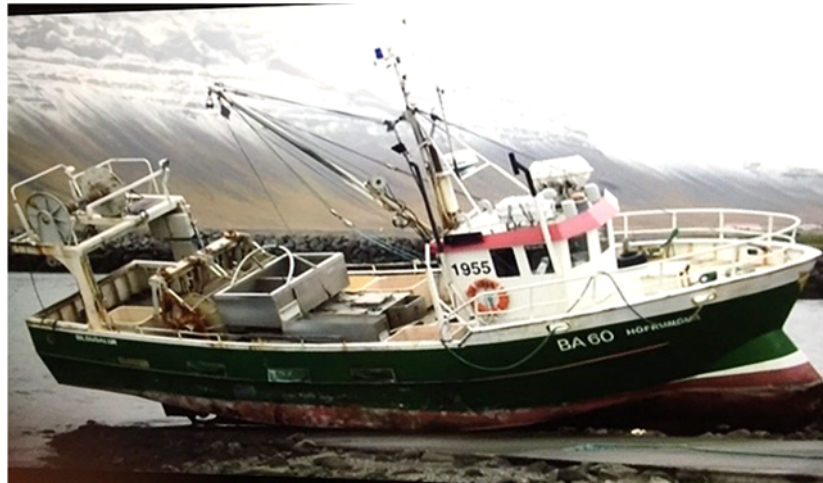
MYND 13 FYRIRKOMULAG Á ÞILFARI

- að móttökukassi var staðsettur ofan á lestarlúgu og tók hann um 2.000 kg (*sjá fyrirkomulag á þilfari á mynd nr. 13*). Að sögn skipverja var búið að setja u.þ.b. 1.200 kg úr þremur pokum í kassann og fjórði pokinn með um 500 kg lá yfir honum. Um 100 kg voru í belgnum á stb síðu. Þar sem pokinn var í kassanum lá trollbelgurinn upp í bómu aftan við brú og síðan niður í sjó aftur með skipinu stb megin og upp í tromlu á afturskipi;

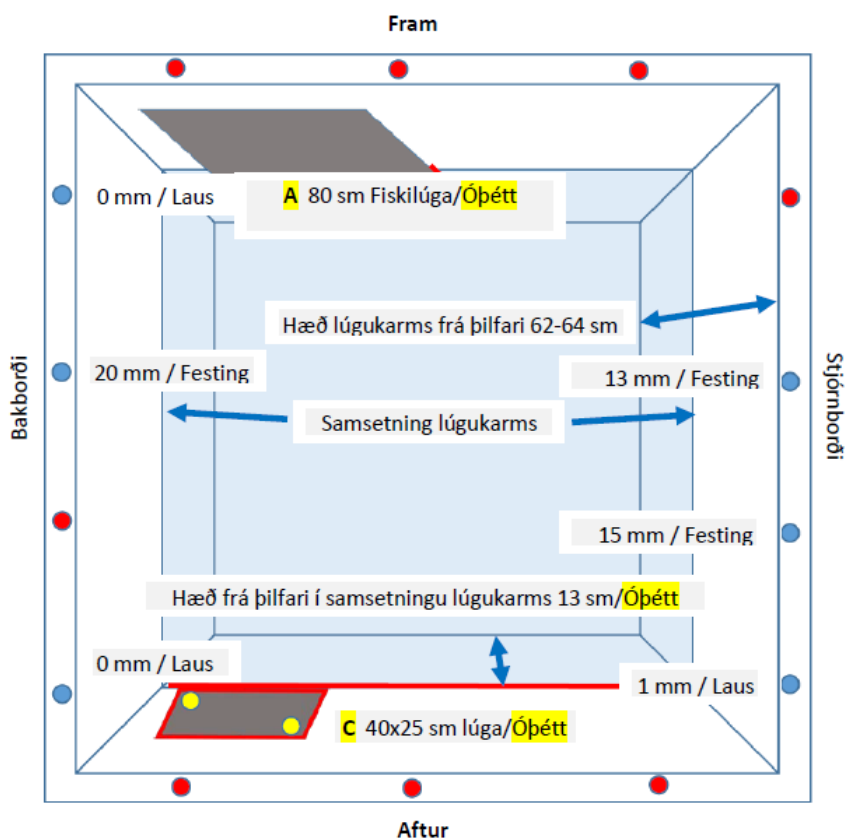
MYND 14 LÚGA Í LEST OG LÚGUKARMUR

- að mynd 14 sýnir teikningu af lestaropi á þilfari og lúgukarm. Rauðu hringirnir í rammanum sýna þá tessa sem vantaði í karminn til að skálka lúguna. Bláu hringirnir sýna þá sex tessa sem voru til staðar og voru þrír af þeim með einhverri festingu en þrír lausir;

- að teikningin á mynd 14 sýnir einnig samsetningu lúgukarms 13 cm frá þilfari (*neðri hluti er ljósblár*) en karmurinn hafði verið skorinn í sundur þegar skipinu hafði verið breytt í skemmtiskip (Fiski/farþegaskip) árið 2009. Skipið hét þá Höfrungur. (*mynd 15*). Mynd 16 sýnir samsetninguna bæði að utan og innan í lúgunni;

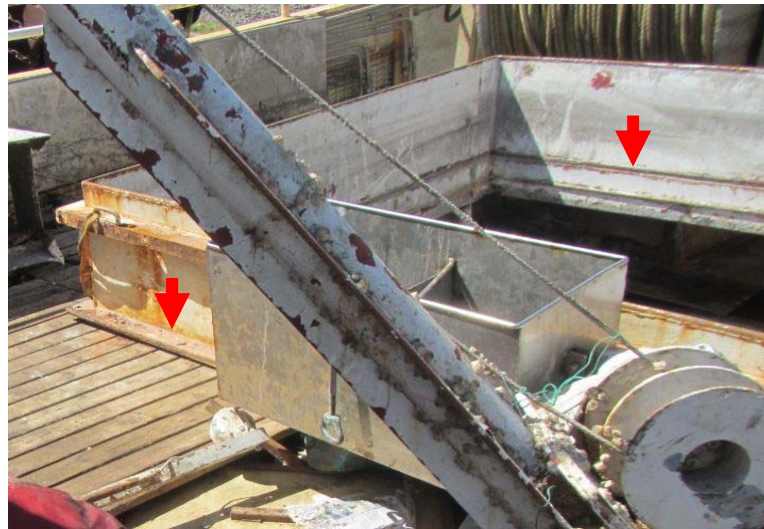
MYND 16 SAMSETNING Á LÚGUKARMI OG FISKIKASSI AÐ FRAMAN

- að samsetningin á lúgukarminum var boltuð með 30 cm millibili allan hringinn og virtist herslan á þeim vera góð;

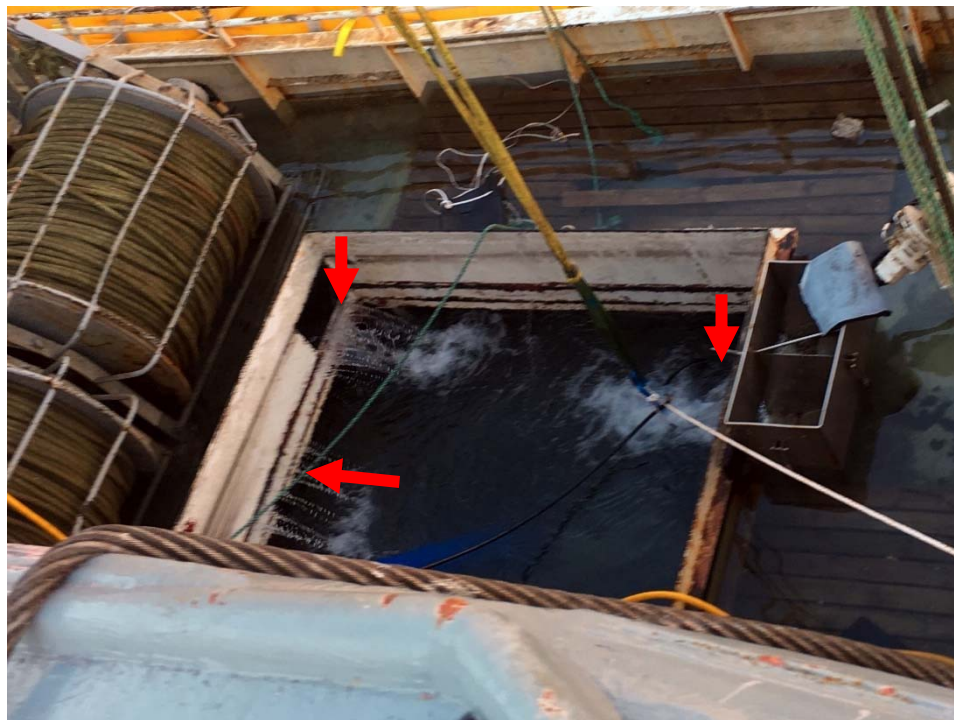
MYND 17 MIKILL LEKI Á SAMSETNINGU, TRÉLÚGU OG FISKIRENNU

- að eins og fram kemur í töflu þá reyndist boltuð samsetning á lúgukarminu vera mjög óþétt og mikill leki var með henni þegar skipinu var fleytt (sjá mynd 17);

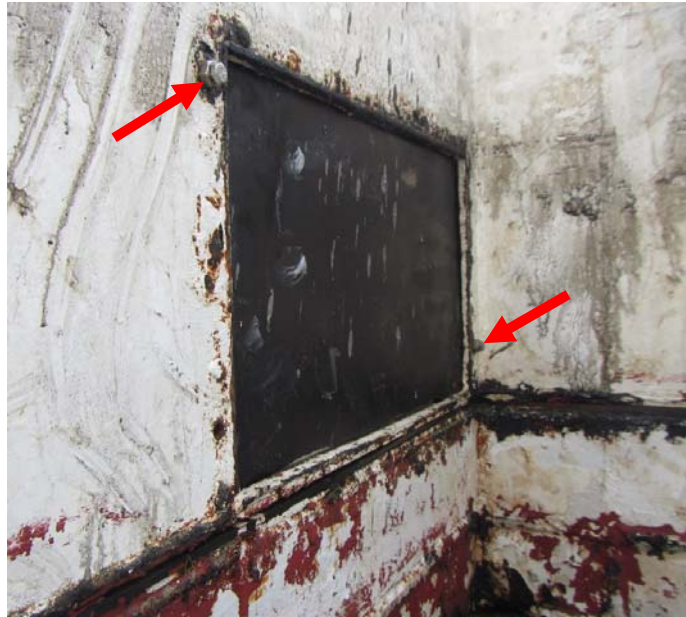
MYND 18 TRÉPLATAN Í LÚGUKARMINUM

- að á afturþili lúgukarmsins bakborðsmegin var 40x25 cm opi lokað með plötu úr vatnsheldum krossviði en mikill leki var með plötunni að neðanverðu. Hún var boltuð á tveimur stöðum horn í horn en laus á hornunum á móti. Þrjú metrar voru í hana frá stb síðu en skipstjórinn taldi að sjórinn hefði ekki náð að henni þegar skipið lá með stjórnborðs hallann. Mynd nr. 18 sýnir plötuna og boltana tvo sem í henni voru en að öðru leyti var hún laus;

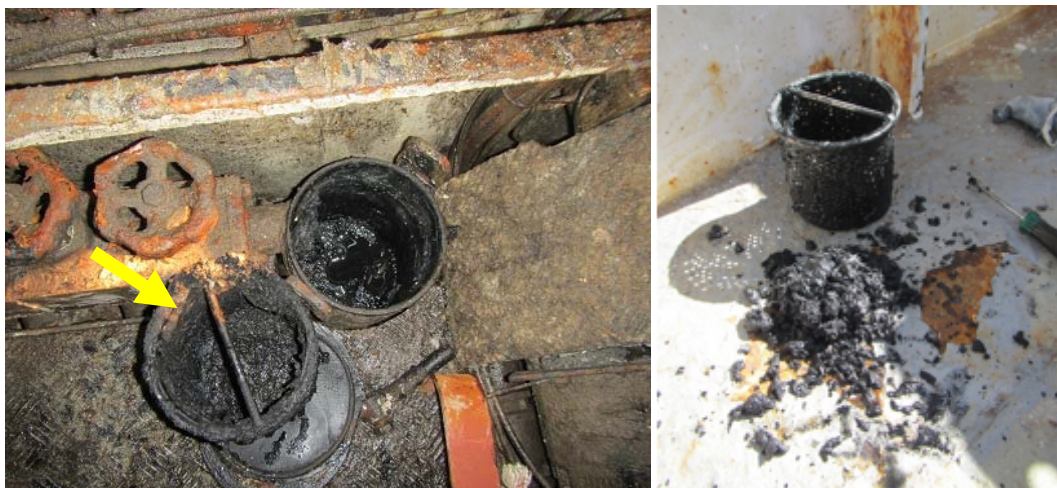
MYND 19 (VINSTRÍ) SÍAN (GUL ÖR) OG SÍUHÚS. (HÆGRI) SÍAN OG ÓHREININDIN ÚR HENNI

- að sögn skipstjóra var nýlega búið að lensa lestina eða um klukkustund áður en skipinu hvolfdi. Einnig kom fram að vandræði höfðu verið með lensingu frá lest þar sem sigtið á lensilögn fylltist alltaf af málningarflögum vegna flögnunar á

lestarmálningu. Vegna þessa hefði þurft að taka sigtið á lensilögninni og hreinsa það í annarri hverri ferð;

- að lensibrunnur (rist) í lest var mjög óhrein en mögulega var um utanaðkomandi óhreinindi að ræða vegna legu flaksins í sjó;

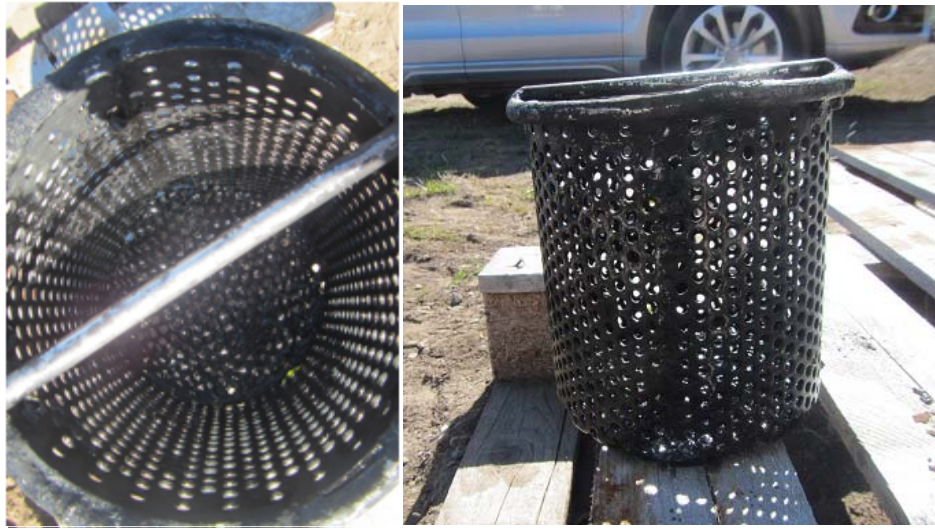
MYND 11 SÍAN EFTIR ÞRIF

- að á mynd nr. 20 er sían eftir að hún hafði verið hreinsuð;

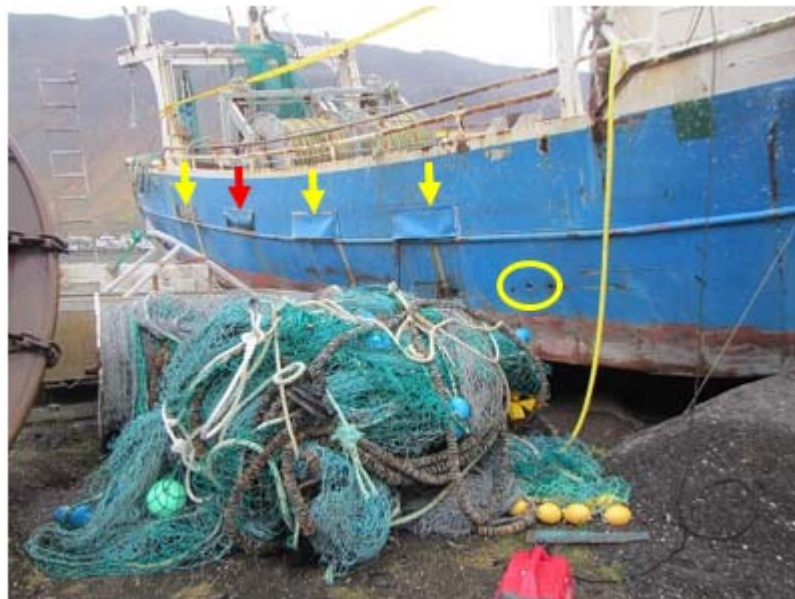
MYND 21 LENSÍURTAÐ (HRINGUR) OG 4 LENSÞORT (ÖRVAR)

- að fram kom hjá skipstjóra sú tilgáta að keila í loka í sjókistu hefði ekki lokast og lensidælan gæti hafa verið óþétt. Þannig hefði sjór getað komist inn í lestina s.s. í gegnum dælubúnaðinn. Lensiúrtakið var mjög neðarlega á stb. síðu (sjá mynd nr. 21) og það meira og/eða minna á kafi. Viðvarandi halli og hreyfingar skipsins gerðu það að verkum að sjór rann inn um lensportin sem eru talsvert fyrir ofan úrtakið;

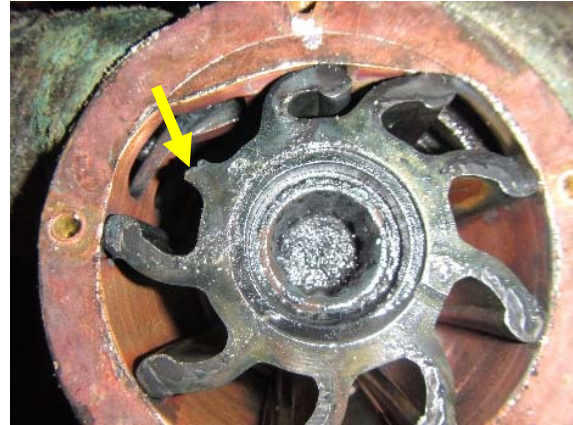
MYND 22 DÆLUHJÓL OG BROTIÐ

- að lensidælan, sem notuð var til að dæla frá lensikistu í lest, var af gerðinni Jabsco. Hún var opnuð og í ljós kom að eina skóflu á dæluhjóli vantaði (sjá mynd 22) en dæluhjólið var heilt að öðru leyti. Dæluhús var ekkert óeðlilega slitið og slitplata við út og inn sogport til staðar og í lagi. Eins og staðan var á dæluhjólinu gat sjór ekki lekið í gegnum dæluna;

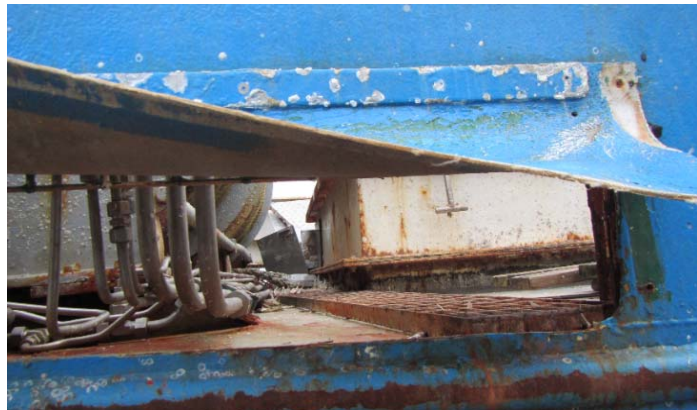
MYND 23 MOTTAN GAT GENGID BÆÐI ÚT OG INN

- að þriðja lensportið stb megin, talið framan frá (rauð ör á mynd 21) var opið inn á þilfarið fyrir aftan lúgukarm og framan við togspil. Hliðarfestingin á mottunni á þessu lensporti hafði, að sögn skipstjóra, farið af í veiðiferð fyrir slysið

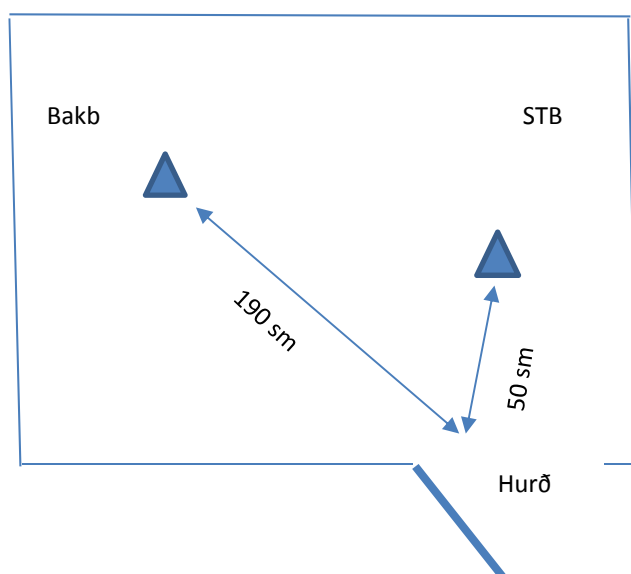
MYND 24 FJARLOSUN Í LOFTI STÝRISHÚSS

- að eins og fram hefur komið þá virkaði ekki sjálfvirkur losunar- og sjósetningarbúnaður gúmmíbjörgunarbáta. Tveir gúmmíbjörgunarbátar af gerðinni Viking voru um borð og báðir staðsettir á stýrishússpaki;
- að gúmmíbjörgunarbáturinn stjórnborðsmegin var af gerðinni Viking 4DK+ (framleiðslunúmer 11520787 árg. 2012) og var síðasti skoðunardagur hans 23.07.2014. Hann var í Olsen losunarbúnaði með Berwyn MK7 sleppiloka með fjarlosun stjórnborðsmegin í lofti stýrishúss 50 cm frá hurð aftan

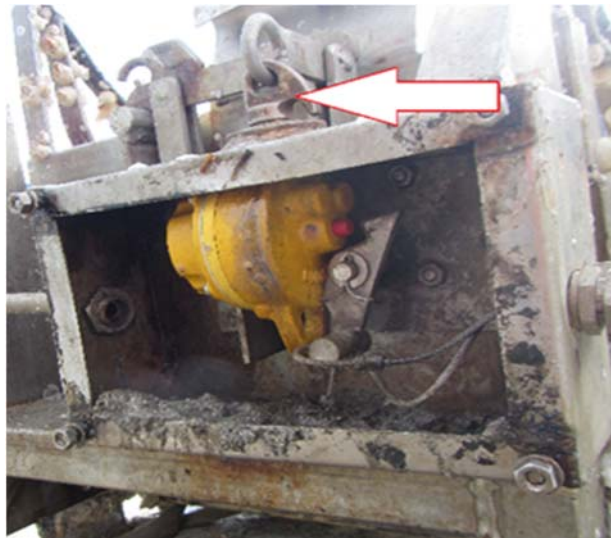
MYND 25 KÓLFURINN

- að prófanir voru gerðar á tíu nýjum Berwyn MK7 sleppilokum hjá Nýsköpunarmiðstöð Íslands, sem voru hannaðir fyrir Olsen skotgálga, að beiðni Samgöngustofu. Niðurstaðan var sú að níu opnuðu innan uppgefina marka en einn af þeim opnaði ekki þrátt fyrir að farið var upp fyrir 7 bör;

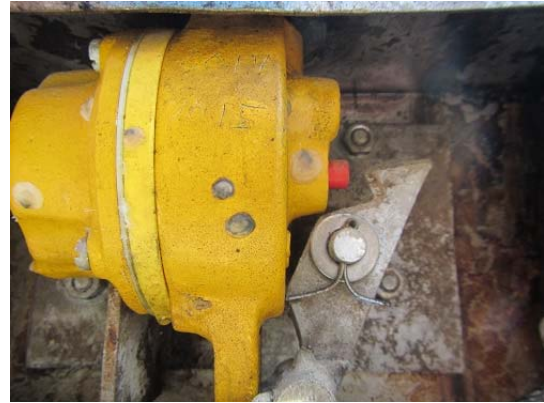
MYND 12 RAUÐI HNAPPURINN – HANDVIRK LOSUN

- að engar merkingar eru á nýjum Berwyn MK7 sleppilokum um það hvert sé opnunardýpi þeirra þrátt fyrir að framleiðandinn prófi hvern og einn sleppiloka tvisvar. Engin vottorð um prófun fylgir þeim til kaupanda;
- að eftir að skipið var komið á land var sjósetningabúnaðurinn prófaður með því að toga í fjarlosunarvírinn í stýrishúsi. Togað var nokkrum sinnum í handfangið og rauði hnappurinn (*sjá mynd nr. 26*) gekk inn á sleppilokanum en skotgálginn opnaðist ekki fyrr en slegið var duglega með hamri í kólfinn;

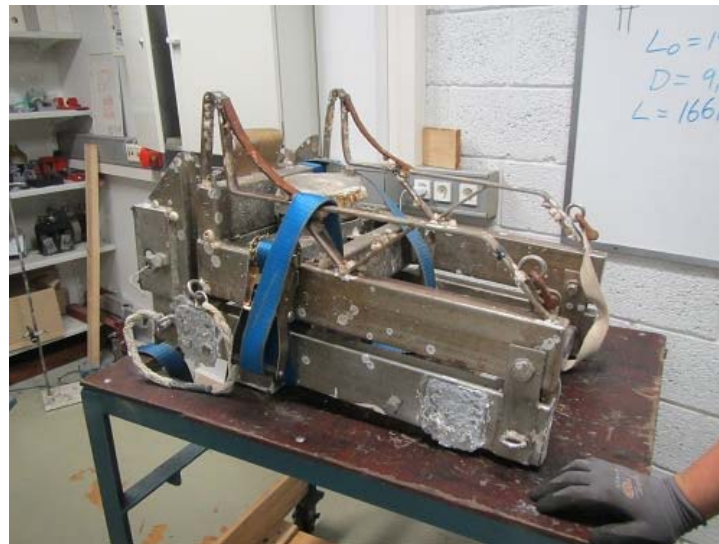
MYND 27 OLSEN SKOTGÁLGIN ÚR JÓNI HÁKONI

- að engar merkingar voru á Olsen sjósetningabúnaðinum, hvorki framleiðslunúmer eða framleiðsluár, en ummerki virtust vera um merkingar. Samkvæmt framleiðenda var þessi gerð af sjósetningabúnað framleidd á árunum 1983-1988. Fram kom hjá fyrri eiganda skipsins að búnaðurinn hefði áður verið um borð í eldri Höfrungi en verið settur um borð í þetta skip árið 1988 þegar það kom nýtt;
- að engar merkingar voru á Berwyn sleppilokunum um það hvenær ætti að skipta honum út (gildistími) en rispað var í málninguna á þeim, 2014 og 2015 á sleppilokanum fyrir sjósetningarbúnaðinn og 2015 fyrir sleppilokann sem var fyrir stólinn;

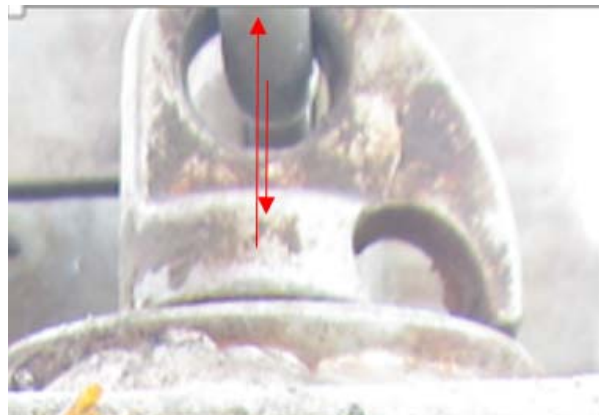
MYND 30 ÁTAKIÐ ER SKAKKT Í KÓLFINN

- að á mynd nr. 30 sést að skakkt átak var á kólfinum við losunar- og sjósetningabúnaðinn;
- að togálag Berwyn sleppilokans var mælt í þessum skotgálga af Nýsköpunarmiðstöð Íslands.

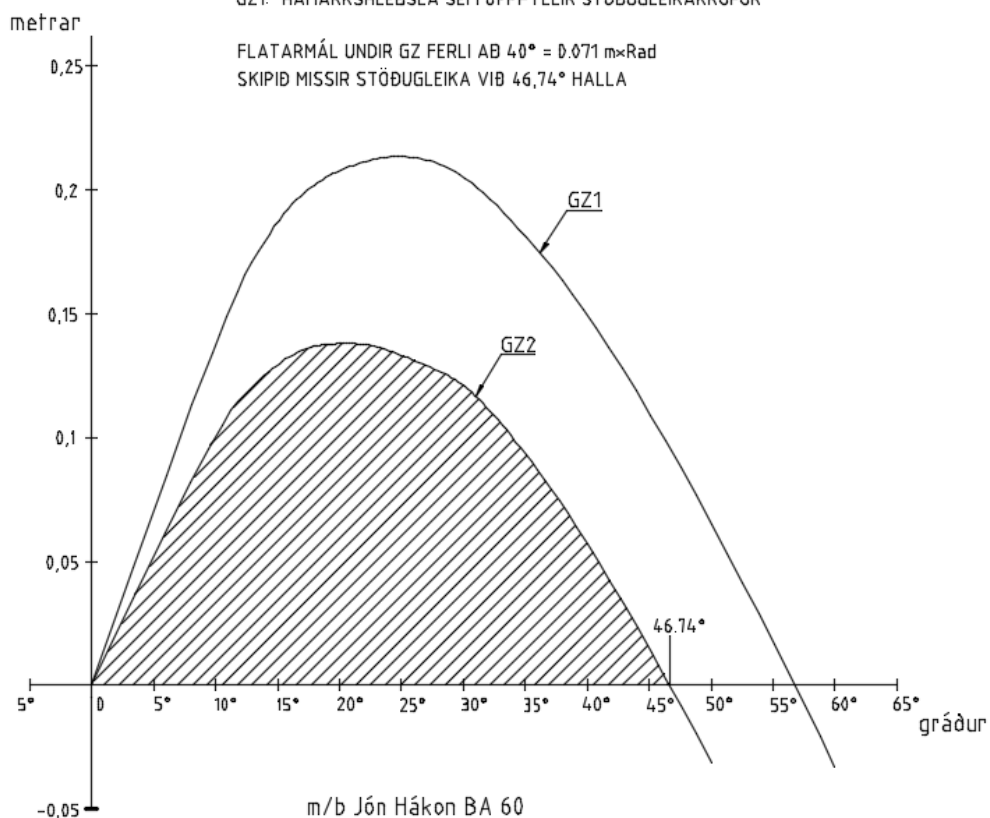
Hleðslutilvik 3 – 10% fylling af sjó í lest, en enginn sjór á þilfari

FLATARMÁL UNDIR GZ FERLI AB 40° = 0.071 m×Rad
SKIPIÐ MISSIR STÖÐUGLEIKA VIÐ 46,74° HALLA

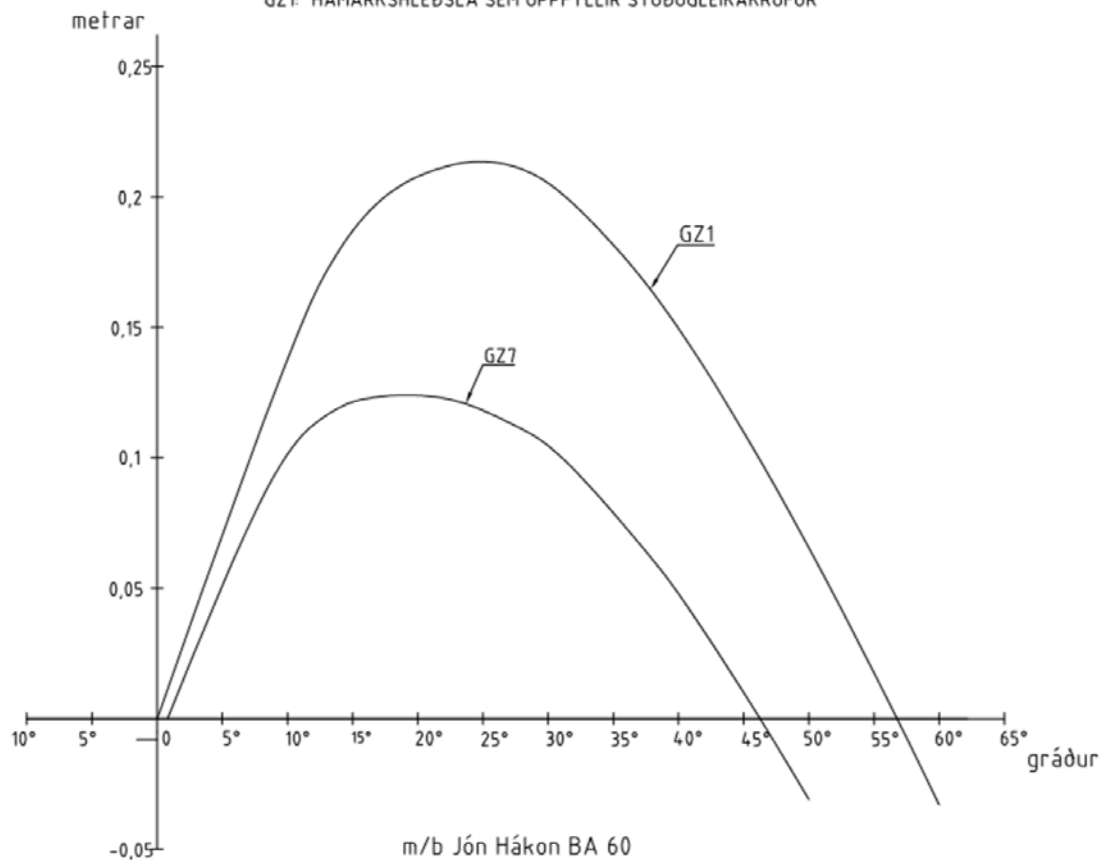
Hleðslutilvik 7 – 2.5% sjór í lest og 5.1 tonn af sjó á þilfari

KRÖFUR IMO 168	Min/Max	Actual	Margin	Pass
(1) Area from 0.00 deg to 30.00	>0.0550 m-R	0.047	0.008	No
(2) Area from 0.00 deg to 40.00 or Flood	>0.0900 m-R	0.060	0.030	No
(3) Area from 30.00 deg to 40.00 or Flood	>0.0300 m-R	0.012	0.018	No
(4) Righting Arm at 30.00 deg or MaxRA	>0.200 m	0.098	0.102	No
(5) Angle from 0.00 deg to MaxRA	>25.00 deg	19.00	6.00	No
(6) GM at Equilibrium	>0.350 m	0.715	0.365	Yes
