**Nr. 044 / 15 Gottlieb GK 39****Vélarvana og strandar**

Skipaskr.nr. 2622  
Smíðaður: Reykjavík 2004, plast  
Stærð: 11,8 brl. 14,8 bt.  
Mesta lengd: 12,06 m Skráð lengd: 11,55 m  
Breidd: 3,59 m Dýpt: 1,44 m  
Vél: Volvo Penta 334 kW, 2004  
Fjöldi skipverja: 4

Lokaskýrsla afgreidd á fundi 29. maí 2017 af Geirprúði Alfreðsdóttur, Inga Tryggvasyni, Hilmari Snorrasyni, Pálma Jónssyni og Hirti Emilssyni

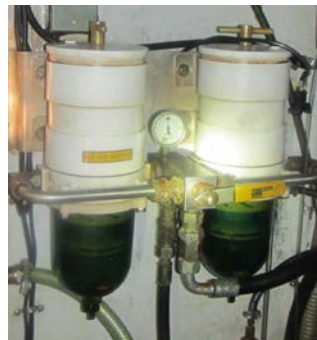
Fæðiolúsíurnar

eftir því að gasolían í síuhúsunum var dökkgrá á litinn. Á meðan á þessu stóð rak bátinn í átt að landi;

Orsök strandsins var vélarbilun sem rekja má til þekkingarleysis skipverja á vélbúnaði bátsins.

Nefndin beinir því til ráðuneytis samgöngumála að tafarlaust verði viðauka II í reglugerð nr. 175/2008, um skipstjórnar- og vélstjórnarréttindi á fiskiskipum, varðskipum og öðrum skipum, tekinn til endurskoðunar. Við endurskoðun þessa verði tryggt að eftirlit og viðhald vélbúnaðar skipa verði með fullnægjandi hætti.
