Nr. 129 / 15 Finnbjörn ÍS 68

Sökk við bryggju

Skipaskr.nr. 1636
Smíðaður: Svíðþjóð, stál, árg: 1977
Stærð: 59,99 brl. 62 bt.
Mesta lengd: 21,2 m Skráð lengd: 19,48 m
breidd: 4,8 m Dýpt: 3,12 m
Vél: Caterpillar 375 kw, árg: 1998
Fjöldi skipverja: 1

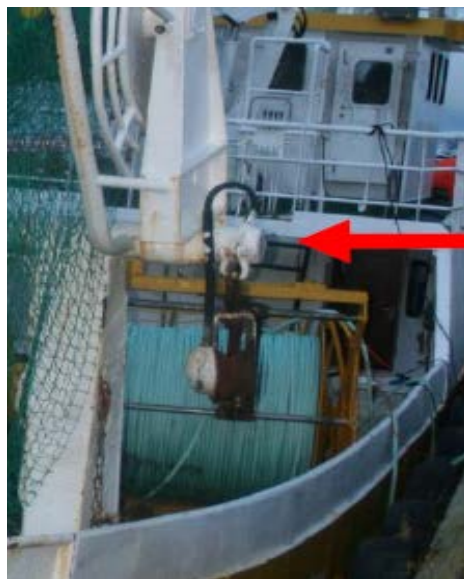
Mynd A

- að ummerki sýndu að gálgahorn (*sjá mynd A*) á bátnum stjórnborðsmegin hafði farið undir hjólbarða á bryggjunni og við það hafi komið halli á bátinn, sjór streymt inn um lensportin og niður um fiskiop niður í lest;

- að um var að ræða gálgann fyrir snurvoðartromluna en, hann náði rúma 21 cm út fyrir borðstokkinn;
- að fjögur fiskiop voru á þilfarinu, tvö stjórnborðsmegin og tvö bakborðsmegin, tvö fremri voru í 32 cm hæð frá þilfari;

Orsök þess að báturinn sökk var að gálgi festist í hjólbarða á bryggjuþili og slagsíða kom á bátinn þannig að sjór náði að flæða inn í lestina um fiskiopin sem voru ekki með vatnspéttum lokunarbúnaði.

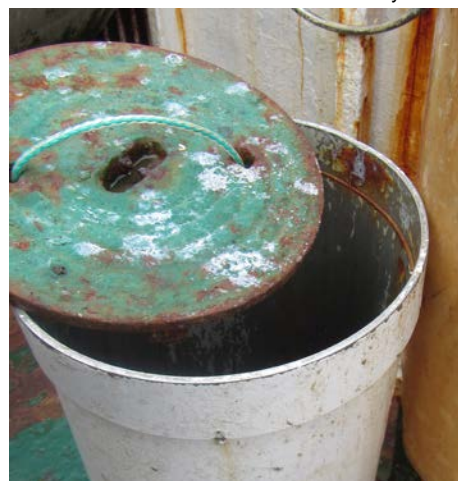
Mynd C

- að fiskiopin voru öll opin niður í lest og engar lokur til staðar til að loka þeim;
- að engar sjálfvirkar lensidælur voru í bátnum;
- að lokað var fyrir alla botnloka;

Nefndin telur ámælisvert að skoðunarstofa hafi ekki gert athugasemd við frágang á þessum fjórum fiskiopum sem var ekki í samræmi við gildandi reglur. Lestaropum var ekki lokað með vatnspéttum hlerum og karmhæð of lítil.

- að gerðar hafa verið endurbætur á gálganum stjórnborðsmegin (*sjá mynd B*) til að koma í veg fyrir að gálginn festist aftur í dekkjum á bryggjunni;
- að búið er að setja við lok á fiskilúgur (*sjá mynd C*).
