Skýrsla um banaslys í umferðinni

Mál nr.: **2016-007U005**

Staðsetning: **Ólafsvíkurhöfn**

Atvik: **Ekið fram af hafnarbakka**

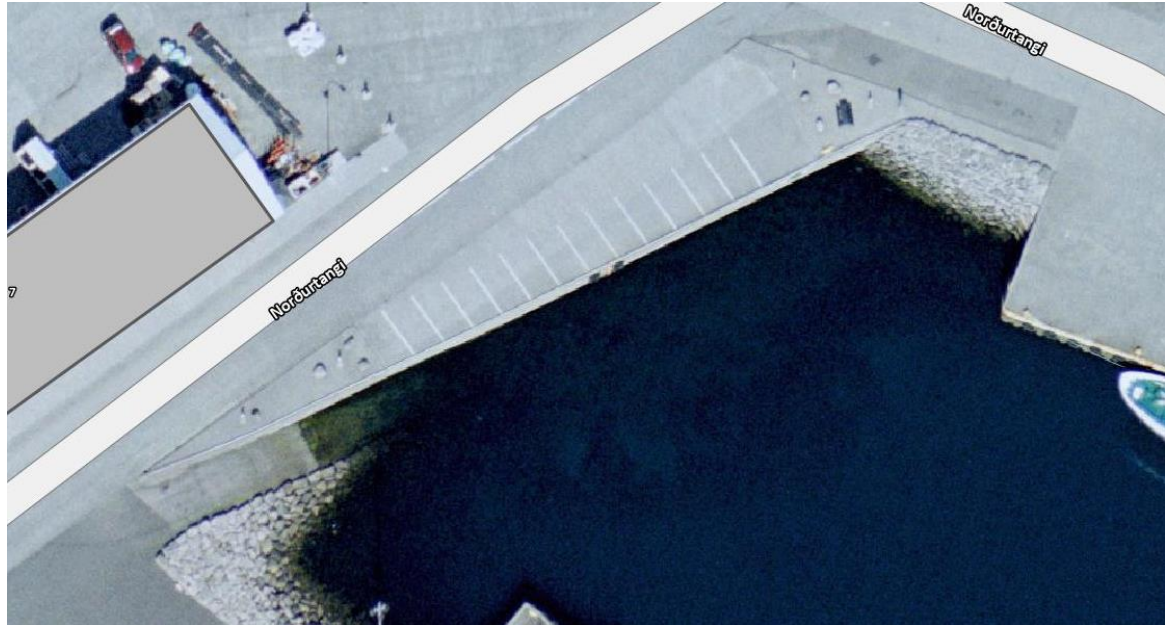
Mynd 1: Loftmynd af hafnarbakkanum.

Í 27. gr. reglugerðar um hafnarmál nr. 326/2004 með áorðnum breytingum er krafa um að bryggjukantar skulu gerðir að minnsta kosti 20 cm háir og svo öflugir að þeir láti ekki undan ákeyrslu. Slysstaðurinn er hafnarsvæði en upp við bryggjukantinn eru málaðar yfirborðsmerkingar fyrir bílastæði (sjá mynd 1). Bryggjukantur mældist um 22 cm há.

Þar sem bílastæði eru skipulögð upp við bryggjukanta eins og gert er á slysstað ætti að mati RNSA að gera ríkari kröfur um varnargildi hafnarkanta. Nefndin beinir því til Vegagerðarinnar að taka þetta atriði til skoðunar.

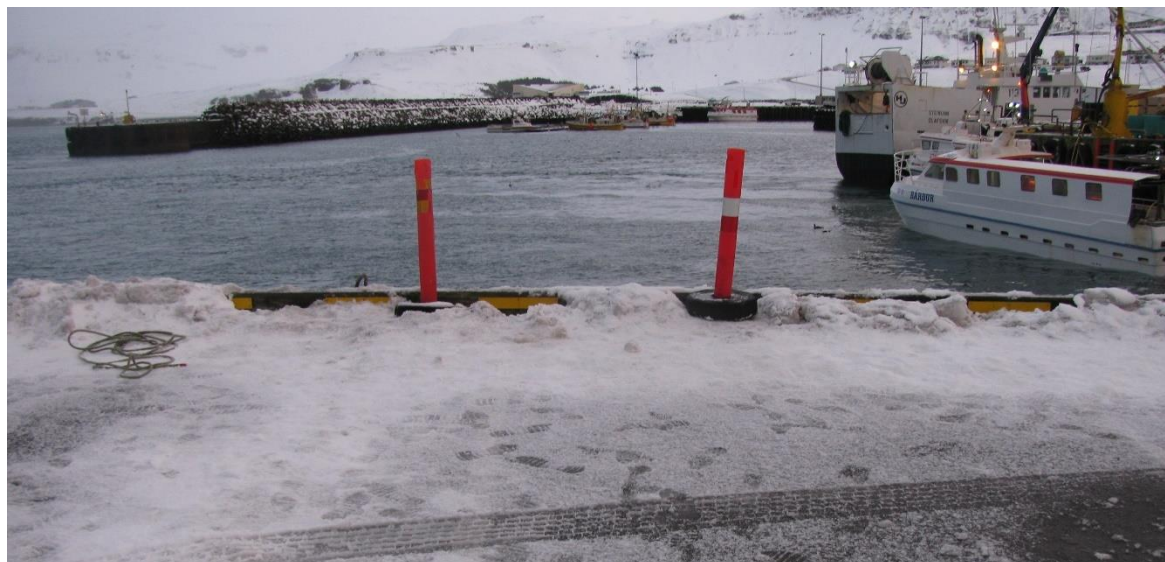
Snjór hafði þjappast saman við 22 cm háan kantinn og dregið úr varnargildi hans. Snjórinn var harður og gaf ekki eftir þegar bifreiðinni var ekið yfir hann. Því hafnaði hún í sjónum. Bifreiðin fór öll á kaf svo rétt mátti greina hana ofan af hafnarbakkanum. Slysið var tilkynnt klukkan 16:40 og 18 mínútum síðar var búið að ná ökumanninum í land og endurlífgun hafin. Endurlífgun bar ekki árangur. Dánarorsök var drukknun. Var ökumaðurinn sennilega spenntur í öryggisbelti.

Mynd 2: Mynd af bryggjukantinum. Sjá má snjóruðning sem myndar leið upp á kantinn.

- Sennilegt er að ökumaðurinn hafi óvart stigið á inngjöf í stað hemla eða stigið fastar á inngjöf en hann ætlaði
- Hafnarkantur gegndi ekki hlutverki sínu, í að stöðva för bifreiðarinnar, vegna snjósöfnunar

Tilgangur hafnarkanta er að koma í veg fyrir að bifreiðar og önnur tæki geti auðveldlega farið fram af og ofan í sjó. Þeir eiga að þola ákeyrslu og vera málaðir ljósgulum lit til að vara fólk við. Rannsóknarnefnd samgönguslysa beinir því til Ólafsvíkurhafnar að varna því að snjór safnist við hafnarkantinn með framangreindum afleiðingum. Beinir nefndin því einnig til Vegagerðarinnar að senda þessa tillögu í öryggisátt til annarra hafna.
