Málnr.: **M-03314/AIG-25**

Dags: **4. september 2014**

Staður: **Reykjahlíðarflugvöllur við Mývatn**

Lýsing: **Fór út af flugbraut í landingarbruni**

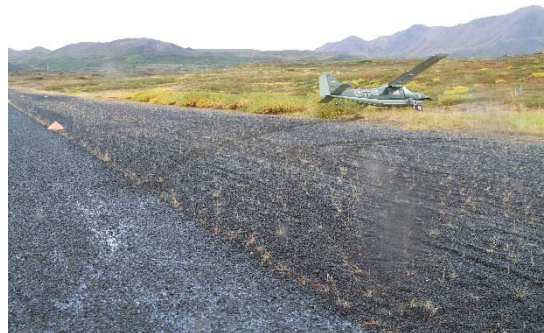
að lenda til norðurs á Reykjahlíðarflugvelli við Mývatn. Fyrir landingu fékk flugmaðurinn upplýsingar um veður frá radíómanni á flugvellingnum og var þá vindur 3 hnútar að sunnan. Á lokastefnu setti flugmaðurinn vængbörð í 35° og var aðflugshraði um 60 hnútar. Í landingunni var hraðinn um 50 hnútar. Í landingarbruninu fóru flapar upp (handfang hrökk fram) og þegar hraði var komin niður í um það bil 10 hnúta varð flugmaðurinn var við vindhviðu og að flugvélin fór skyndilega að leita til hæri. Flugmaðurinn reyndi að rétta flugvélinu af og steig meðal annars á vinstri hemla sem honum fannst ekki starfa eðlilega. Flugvélin hélt áfram að fara til hægri og hafnaði í runna utan flugbrautar.

Við rannsókn á hemlunarbúnaði fannst ekkert athugavert annað en að það vantaði á forðabúr vökvakerfis fyrir hemla fyrir fótstig hægra sætis.

RNSA bendir á að stélhjólflugvélar eru varasamar í landingu og passa þarf að beita stjórnvelum rétt gagnvart vindi allt þar til landingabruni er lokið.
