**Nr. 17 015 S 009 Hafsúlan****Reykur í vélarúmi**

Skipaskr.nr. 2511  
Útgerð: Elding Hvalaskoðun Reykjavík ehf  
Smíðaður: Noregi 1980, Trefjaplast.  
Stærð: 181,9 brl. 169 bt.  
Mesta lengd: 25 m Skráð lengd: 23,6 m  
Breidd: 8,37 m Dýpt: 2,44 m  
Vél: Yanmar (2), 736 kW, 2009.  
Fjöldi skipverja: 4  
Fjöldi farþega: 64

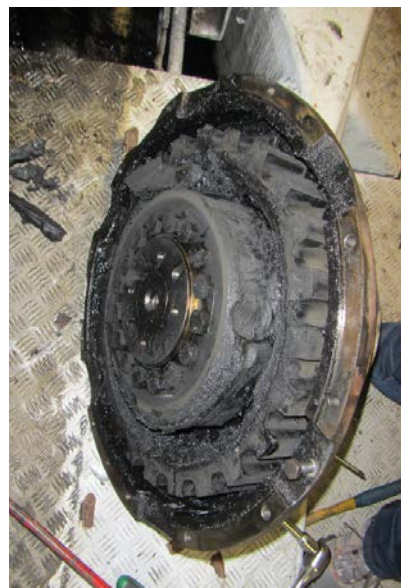
- að Hafsúlan er tvíbytna með tveimur aðalvélum í tveimur aðskildum vélarúmum;
- að gúmmítengi milli driföxuls og vélar fyrir stjórnborðs aðalvél hafði rifnað í sundur og við það kom mikill reykur sem fyllti vélarúmið;
- að vélstjórinn varð var við titring frá

Rifið tengið frá stb aðalvél

Orsök atviksins var að tengi við aðra aðalvélinu rifnaði og myndaðist við það mikill reykur.

- að gúmmítengið við aðalvélinu var framleitt af Vulkan árið 2009. Einnig var skipt um tengið á bb vélinni þar sem það var jafn gamalt;
- að eftir atvikið setti útgerðin upp myndavélakerfi í vélarýmin og tengdi það varaafli ef skipið yrði rafmagnslaust;
