Nr. 086 / 16 Höfrungur III AK 250***Efnaslys, skipverji slasast á augum***

Skipaskr.nr. 1902
 IMO 8704987
 Smíðaður: Kristinasund N. Noregi 1988
 Útgerð: HB Grandi hf
 Stærð: 784,1 brl. 1521 bt.
 Mesta lengd: 55,6 m Skráð lengd: 47,52 m
 Breidd: 12,8 m Dýpt: 8 m
 Vél: Wichmann 3000 kW, 1988
 Fjöldi skipverja: 27

Lokaskýrsla afgreidd á fundi 9. október 2017 af Geirþrúði Alfreðsdóttur, Inga Tryggvasyni, Hilmari Snorrasynti og Hirti Emilssyni

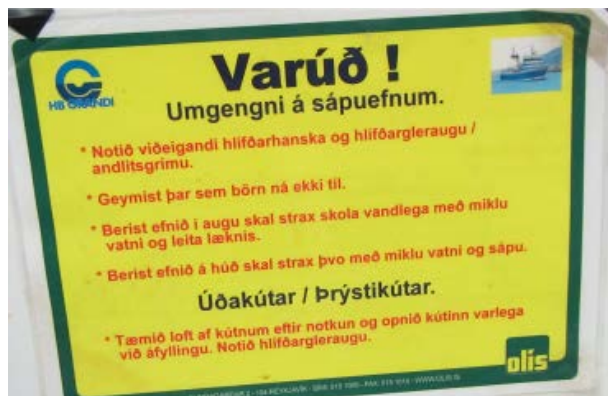
- að kvoðuhreinsiefnið sem notuð var á kerfið var af gerðinni TK-940;
- að varúðarmerkingar (*mynd 1*) um meðhöndlun á þessu kvoðuhreinsiefni voru á birgðartank sem staðsettur var á togpílvari og stakkageymslu skipsins. Þar kom m.a. fram að Tk-940 væri mjög ætandi og nota ætti hlífðargleraugu við notkun þess;

Mynd 1 Varúðarmerking útgerðar

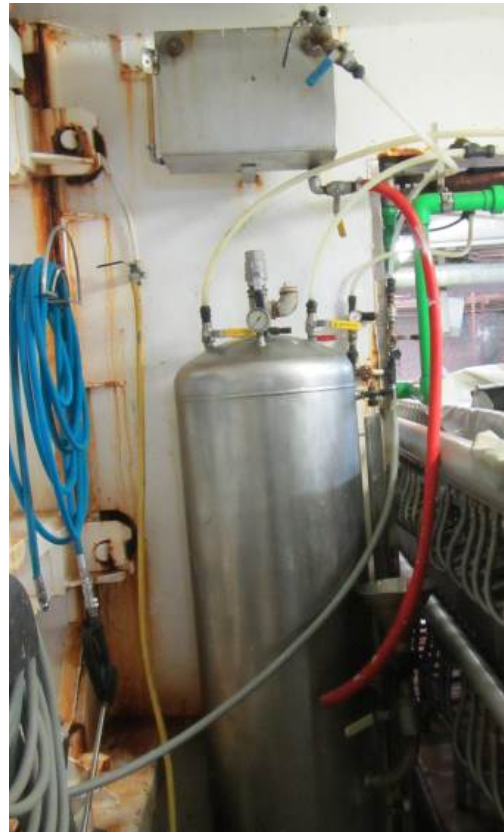
- að kvoðuhreinsikerfið saman stóð af birgðartank, skömmunartank og blöndunartank;
- að kvoðuhreinsiefnið var geymt í birgðartank sem staðsettur var á togpílfari. Skömmunartankur var lítill tankur fyrir ofan blöndunartank á vinnslupílfari (*mynd 2*) og var notaður til að mæla rétt magn inn á blöndunartankinn. Til að fylla kvoðuhreinsiefni á blöndunartankinn lá slanga (*rauð á mynd nr. 2*) frá skömmunartank niður í trekt á blöndunartank;

Mynd 2 Blöndunartankurinn og skömmunartankurinn fyrir ofan.

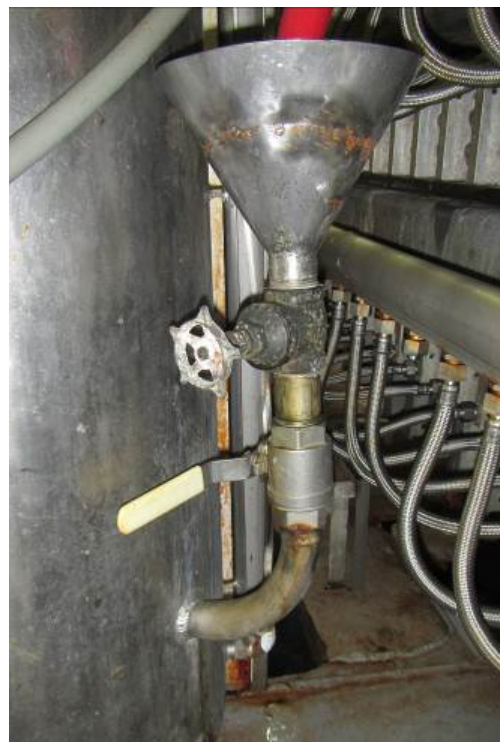
- að tveir lokar (*mynd 3*) voru á lögninni milli blöndunartanks og áfyllitrekta (renniloki og kúluloki);
- að skipverjinn var búinn að vera fjórtán ár á þessu skipi og hans helsta vinnusvæði var á togpílfari;

- að rennilokanum (*efri lokanum*) hafði verið bætt við einhverjum mánuðum áður eftir að kúlulokinn (neðri lokinn) opnaðist óvart þegar skipverjar voru að vinna við yfirbreiðslusegl á lóðréttu tækinu við hliðina. Fram kom hjá slasaða að hann hefði ekki verið um borð þennan tíma og honum ekki verið kynntar þessar breytingar;

- að skipverjinn opnaði efri lokann og fékk þrýstingsskot framan í sig upp úr trektinni sem hann hafði hallað sér yfir;

Mynd 3 Áfyllitrekinn á sápublöndunartanknum

- að þrýstingur sat eftir í lögninni milli lokana eftir að blöndunartankurinn var afþrýstur;
- að skipverjinn var ekki með hlífargleraugu en þau voru til um borð til afnota við þrif;

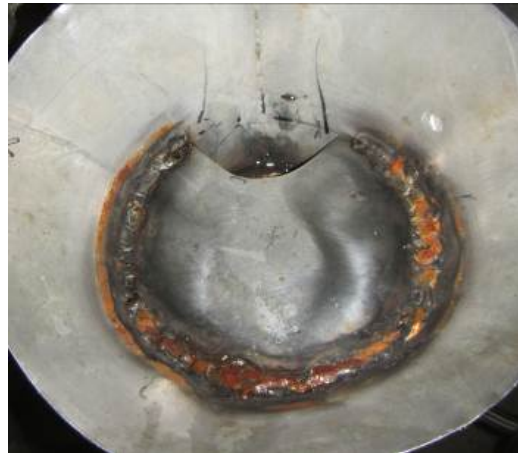
Mynd 4 Séð ofan í trektina eftir breytingar

- að eftir slysið voru gerðar breytingar á trektinni (sjá mynd 4) þannig að soðin voru tvö skilrúm ofan í hana til að varna því að efnablandan á tanknum næði að þrýstast beint upp;

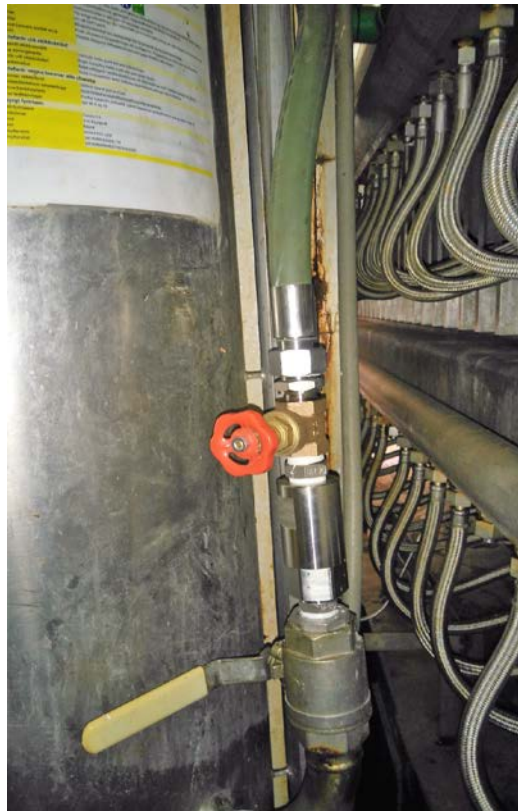
Mynd 5 Endanlegar breytingar, trektin farin

- að í ágúst 2017 voru síðan gerðar enn frekari breytingar (sjá mynd 5) á sápukerfinu þannig að í stað áfyllingar á þrýstikútinn í gegnum trekt var lögð efnapólin slanga frá skömmtunarkút. Renniloki var endurnýjaður og einstefnuloki settur milli kúlu- og renniloka. Einstefnulokinn átti að hindra að þrýstiskot kæmist fyrir slysi upp í skömmtunarkútinn. Á afloftunarloka í toppi þrýstikúts var settur svanaháls sem á að veita hugsanlegu sápuskoti aftur- og niður fyrir kútinn. Með þessum aðgerðum taldi útgerðin að tryggt væri að engin opin leið sé fær að þeim sem þjónustar kerfið;
