## Skýrsla um banaslys í umferðinni

Mál nr.: **2016-058U013**

Dagsetning: **24. júní 2016**

Atvik: **Framanákeyrsla**

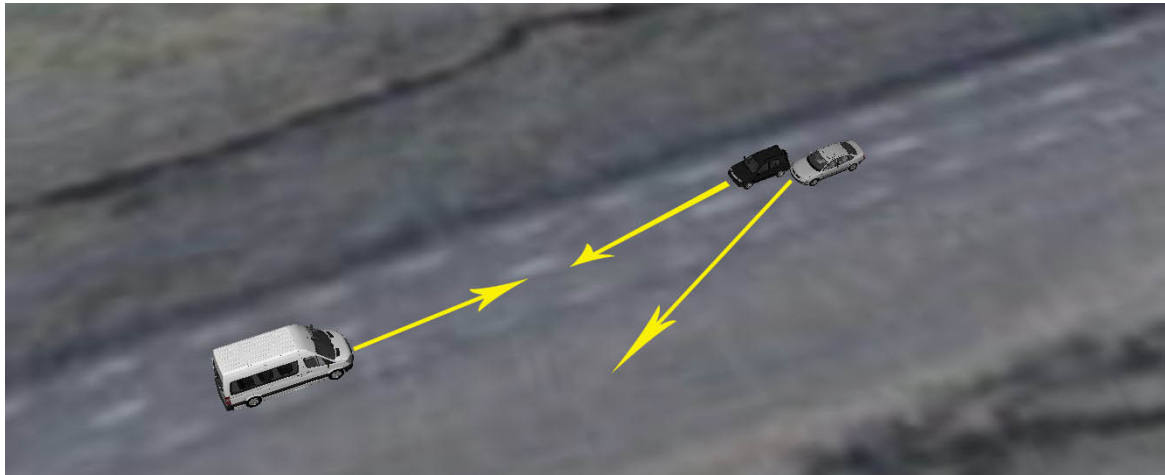
**Mynd 1: Líkleg staða ökutækjanna við árekstur VW og Suzuki bifreiðanna.**

Vitni lýsa því svo að VW bifreiðin hefði rekist á vinstra afturhorn Suzuki bifreiðarinnar. Við það hafi ökumenn beggja bifreiðanna misst stjórn á þeim. Ummerki á bifreiðunum og skriðför á veginum styðja þessa frásögn. Skriðför á veginum sýndu hvernig VW bifreiðin rann til vinstri út af veginum eftir að hafa rekist aftan á Suzuki bifreiðina og valt hún utan vegar. Litlu munaði að hún lenti framan á hópbifreiðinni. Vegna höggs frá VW bifreiðinni sveigði Suzuki bifreiðin til vinstri við áreksturinn yfir á rangan vegarhelming. Ökumenn hópbifreiðarinnar og Suzuki bifreiðarinnar náðu ekki að forða árekstri og rákust vinstri framhorn þeirra saman í hörðum árekstri. Hópbifreiðin fór út af veginum til vinstri miðað við sína akstursstefnu og tókst ökumanni hennar að forða því að hún ylti. Suzuki bifreiðin stöðvaðist í vegfláanum hægra megin miðað við akstursstefnu hennar. Ökumaður þeirrar bifreiðar lést í slysinu.

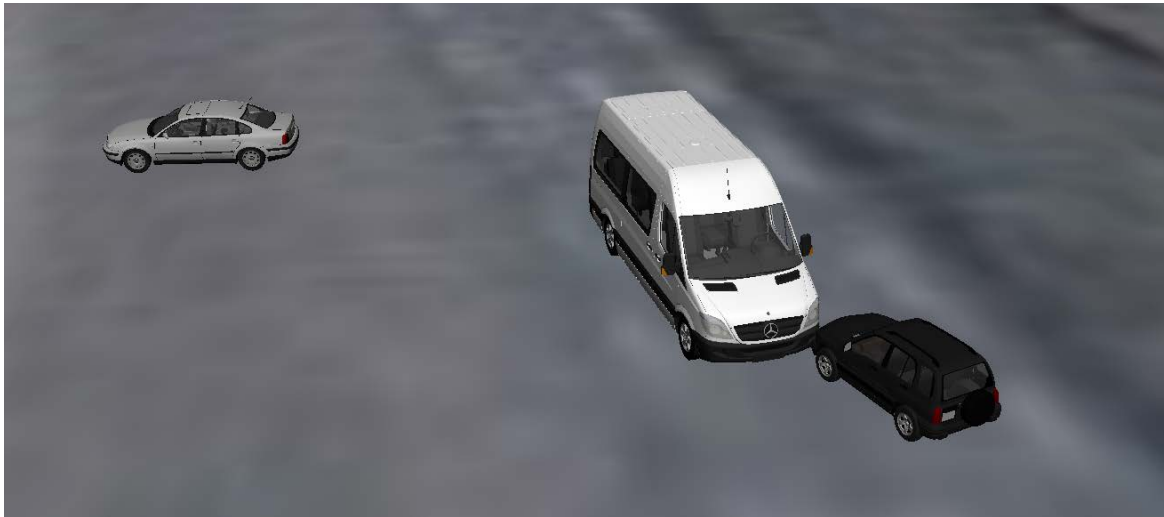
Mynd 2: Líkleg staða ökutækjanna í árekstri hópbifreiðarinnar og Suzuki bifreiðarinnar.

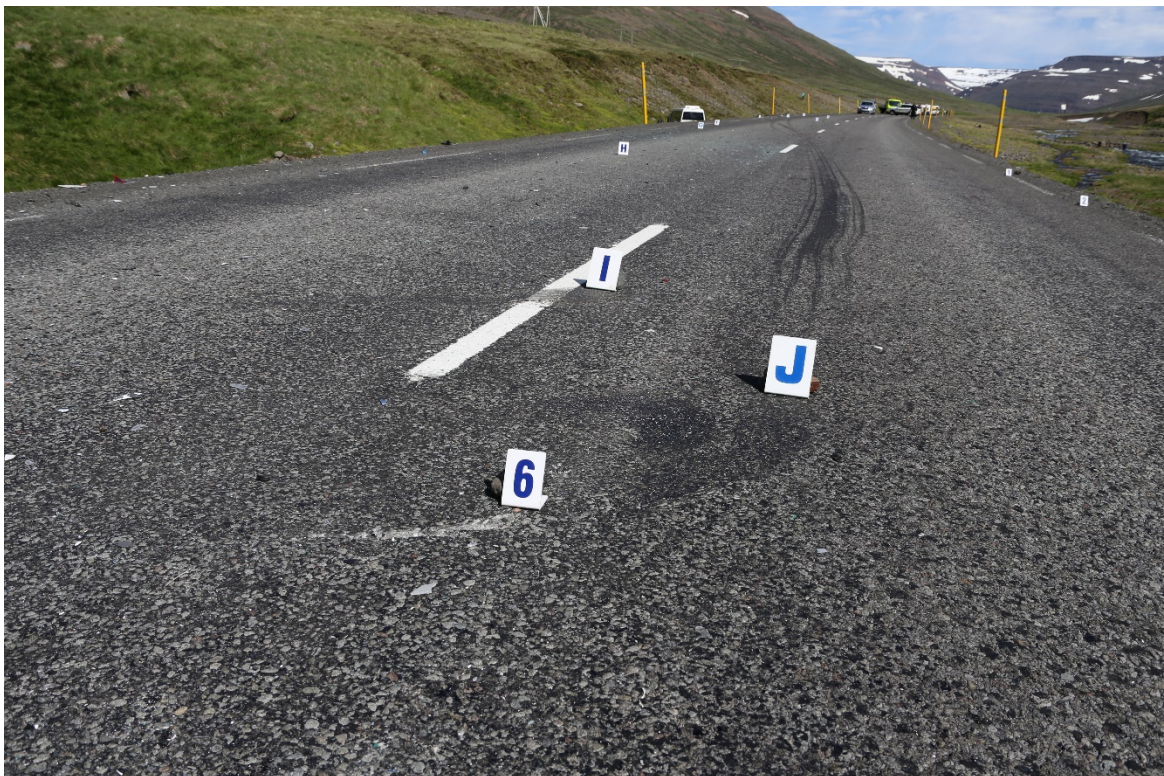
Mynd 3: Mynd af árekstrarstað hópbifreiðarinnar og Suzuki bifreiðarinnar. Áreksturinn átti sér stað á akrein hópbifreiðarinnar. Myndin er tekin í austur.

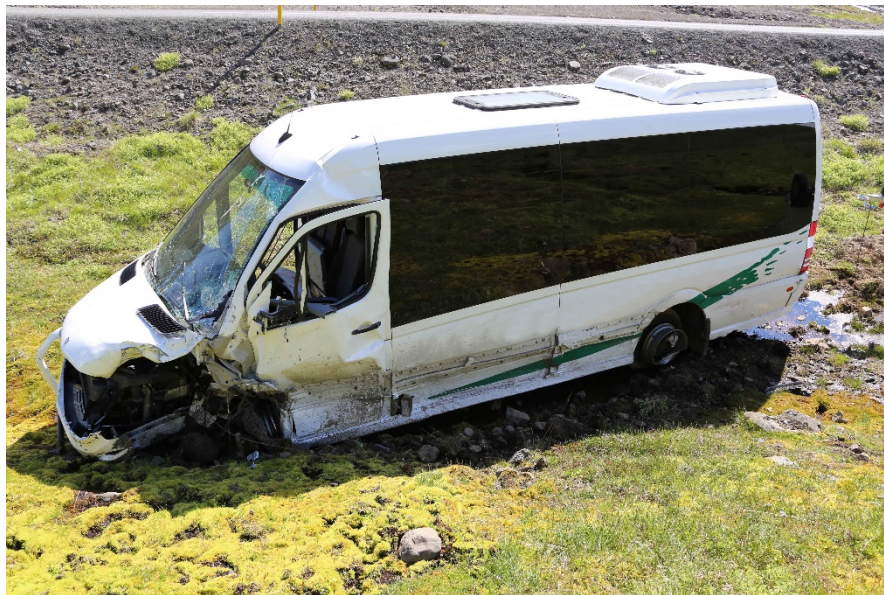
Mercedes-Benz Sprinter var nýskráð 2015 og skráð fyrir 20 farþega. Bifreiðin var tekin til rannsóknar eftir slysið. Ljósarofinn var stilltur á dagljós og voru aðalljósir hægra megin í lagi, ljósin vinstra megin brotnuðu í slysinu. Öll öryggisbelti reyndust vera í lagi. Ekkert kom fram í rannsókn á bifreiðinni sem gæti hafa orsakað slysið.

Mynd 4: Mynd af hópibifreiðinni þar sem hún stöðvaðist utan vegar.

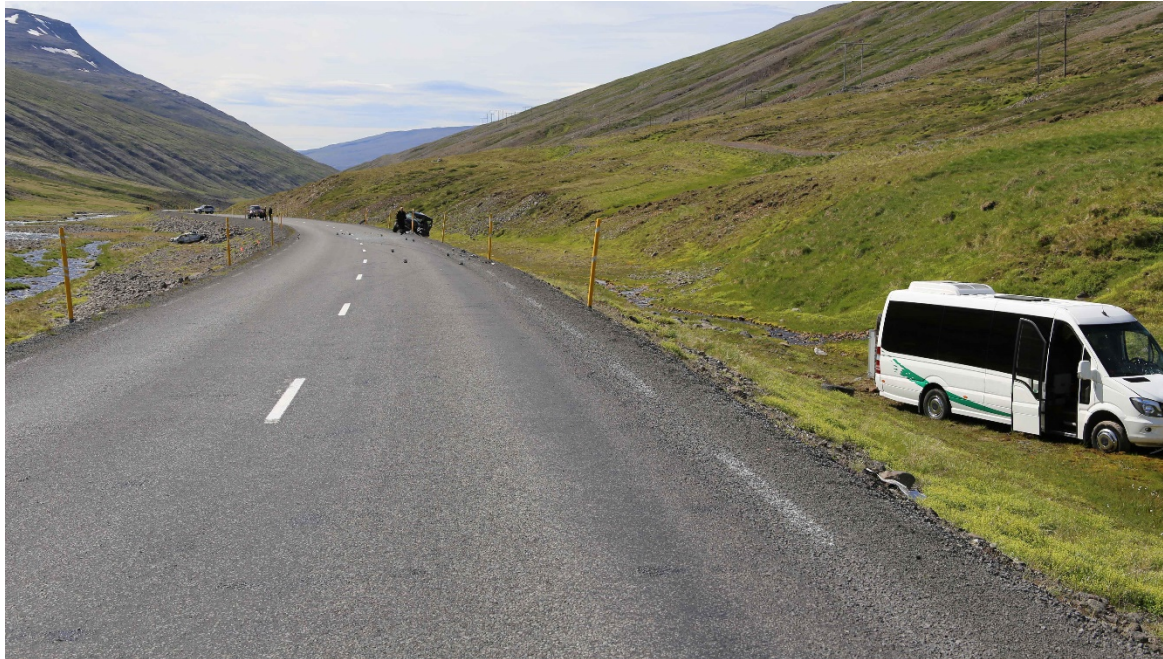
Á slysstað liggur vegurinn austur í langri aflíðandi vinstri beygju. Útsýn á slysstað er góð til beggja átta. Vegurinn er með um 6,1 metra breiðu bundnu slitlagi auk um 70 cm vegaxla beggja megin. Brotin veglína var máluð á miðju vegarins.

Mynd 5: Mynd af slysavettvangi tekin í austur. Útsýn fram á veginn er góð.
