Skýrsla um banaslys í umferðinni

Mál nr.: **2016-148U025**

Staðsetning: **Vesturlandsvegur á móts við Lágafell**

Atvik: **Hliðarárekstur**

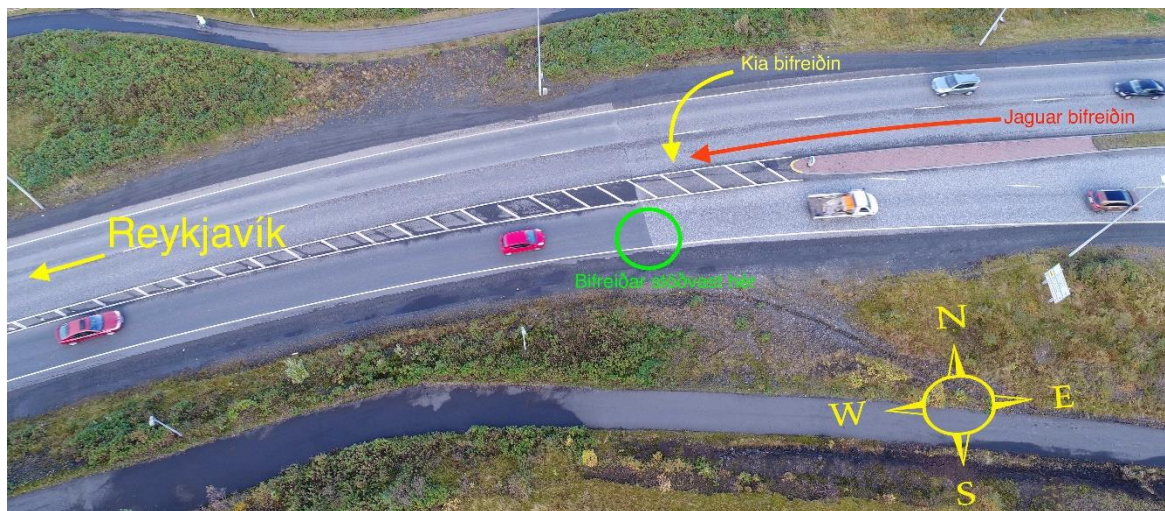
Mynd 1: Yfirlitsmynd af slysavettvangi. Sjá má bannsvæði á milli akstursátta þar sem slysið varð.

Á vettvangi eru þrjár akreinar, tvær fyrir umferð á leið til Reykjavíkur og ein fyrir umferð í gagnstæða átt. Skammt austan við árekstrarstað er umferðareyja og í framhaldi af henni er merkt bannsvæði með óbrotnum línunum þar sem ekki er gert ráð fyrir umferð ökutækja. Bannsvæðið nær um 75 metra út frá umferðareyjunni. Í framhaldi af bannsvæðinu er tvöföld óbrotin lína milli akstursátta.

Búið er að aðgreina akstursáttir að mestu á Vesturlandsvegi frá Ártúnsbrekku að Þingvallavegi. Einstaka vegkaflar á þessari leið eru þó ennþá með óaðgreindar akstursáttir þar á meðal vegkaflinn þar sem slysið átti sér stað. Rannsóknarnefnd samgönguslysa leggur til við veghaldara að aðgreina akstursáttir á Vesturlandsvegi á þessum stað.

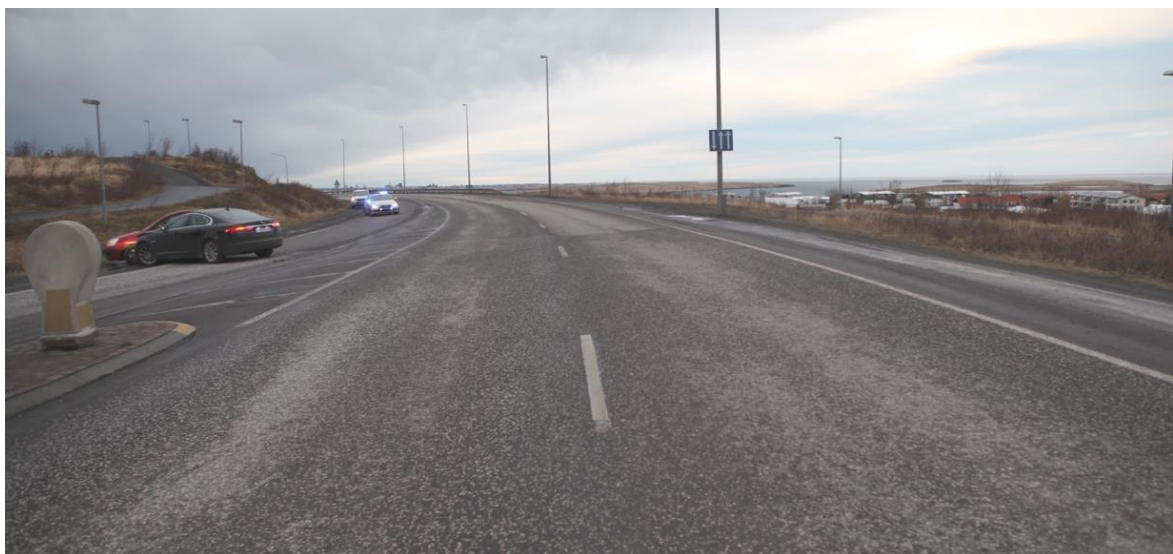
Mynd 2: Mynd frá lögreglu tekin á Vesturlandsvegi í átt að Reykjavík. Kia bifreiðin var staðsett á hægri vegöxl þegar henni var ekið af stað í vinstri beygju þvert yfir akgreinarnar.

- Ökumaður Kia bifreiðarinnar tók ólögmæta U-beygju beint frá hægri vegöxl yfir tvær akreinar í veg fyrir aðra bifreið.

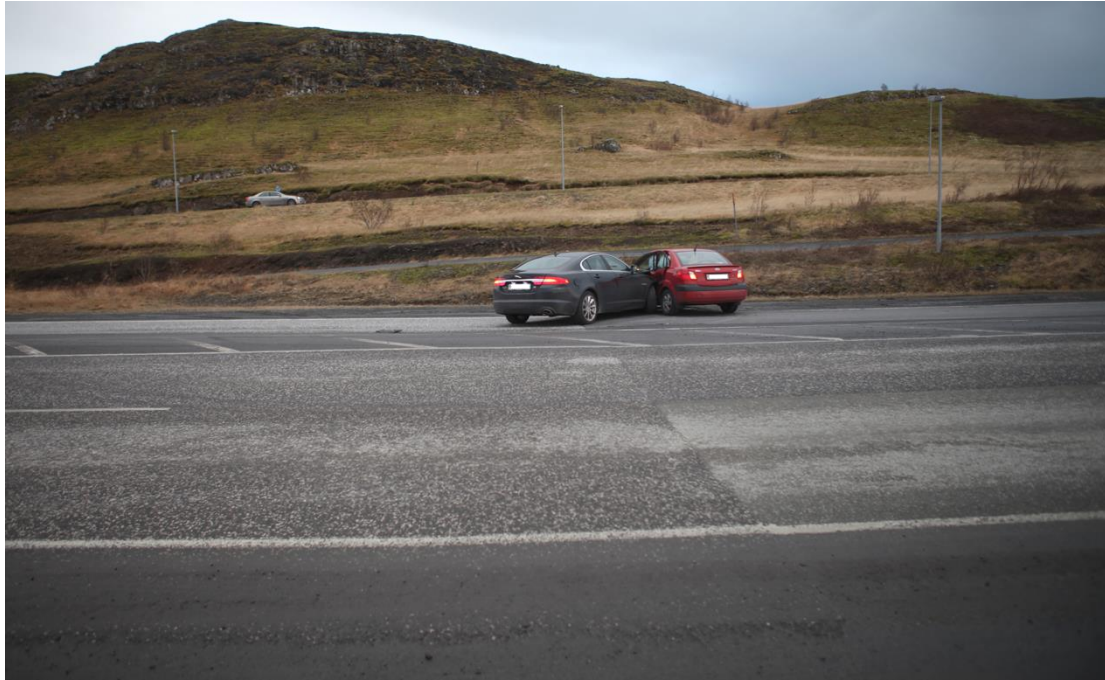
Mynd 3: Mynd frá lögreglu tekin frá vegöxlinni þar sem ökumaður Kia bifreiðarinnar hafði stöðvað fyrir áreksturinn. Myndin en tekin í átt að Lágafelli og sýnir hvar bifreiðarnar stöðvuðust eftir áreksturinn.
