**Nr. 17-183 S 133 Sindri VE 60*****Skipverji slasast við fall***

*Skipaskr.nr.* 1274  
*Útgerð:* Vinnslustöðin hf.  
*Smíðaður:* Japan, 1972, stál  
*Stærð:* 582,96 brl. 849,03 bt.  
*Mesta lengd:* 57,89 m *Skráð lengd:* 53,68 m  
*Breidd:* 9,50 m *Dýpt:* 6,50 m  
*Vél:* Niigata, 1691 kw, 1988  
*Fjöldi skipverja:* 15

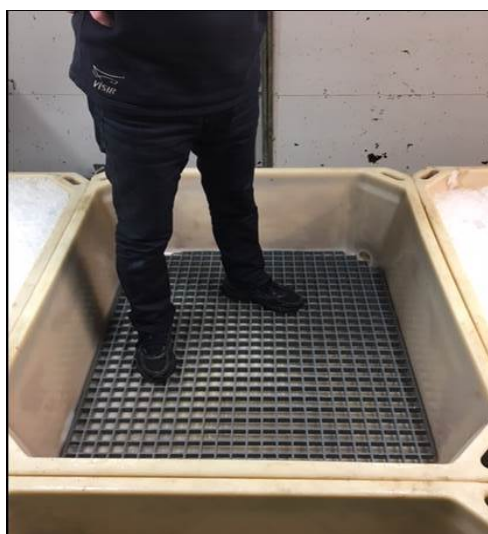
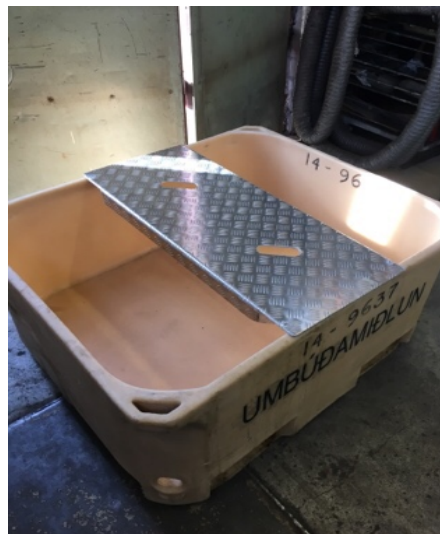
Talsvert hefur verið um slys í tengslum við vinnu í lest þegar unnið er í körum. Þegar hafa komið fram lausnir til að auka öryggi þeirra sem vinna við þessar aðstæður. Þar má nefna palla úr riffluðu áli sem settir eru á karabrunir og einnig er hægt að sníða til rifflaðar grindur til að setja í botn kara. Nefndin hefur vitneskju um að þessar lausnir séu notaðar um borð í nokkrum skipum með góðum árangri. *Sjá myndir á næstu síðu.*
