**Nr. 17-095 S 072 Langvía ÍS 416****Sekkur í höfn**

**Gögn:**  
 Lögregluskýsla.  
 Gögn RNSA.

**Atvikalýsing:**

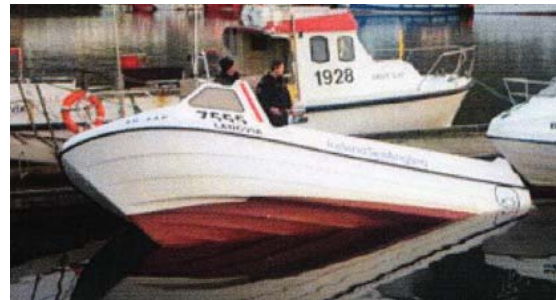
Um nóttina sökk báturinn við flotbryggju og var hann fljótlega hífður á land. Talsverðar skemmdir urðu á honum.

Myndin sýnir Langvíu hálfsockna.

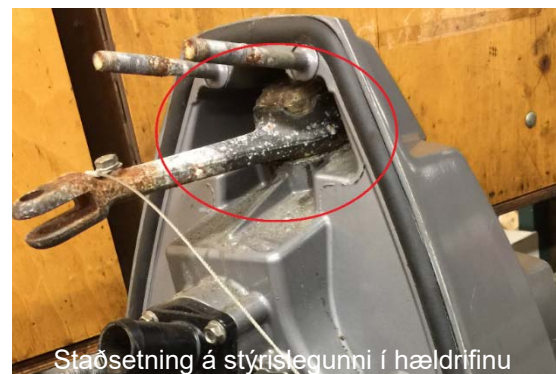
- að tvær lensidælar voru í bátinum ein í vélarrúmi og ein í lest;
- að höfuðrofinn fyrir rafkerfið var innsleginn og allt benti til að lensidælurnar hafi verið í gangi þar til tæmst hafði af rafgeymunum;
- að allir tengiboltar fyrir rafmagn við rafala og startara voru sundurtærðir sem og önnur raftengi á vélinni;
- að við skoðun á hældrifi kom í ljós að stýrislega var brotin og pakkdósir

Staðsetning á stýrislegunni í hældrifinu

- við hana ónýtar þannig að sjór átti greiða leið inn í bátinn;
- að á ólestuðum bát voru um 5 cm upp í stýrisleguna í hældrifinu.

Orsök lekans má rekja til óviðunandi ástands á stýrisarmi.
