LOKAÐ MEÐ BÓKUN

Málnr.: **18-022F006**

Lýsing: **Hreyfill missti afl**

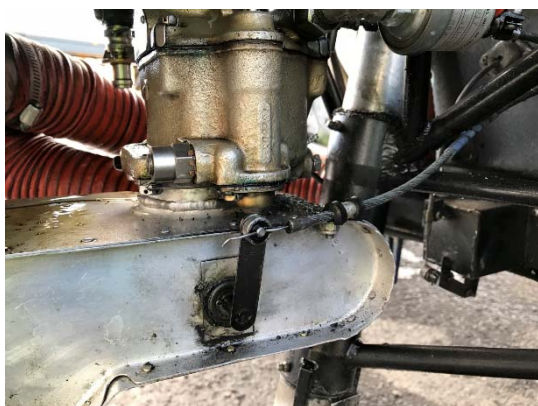
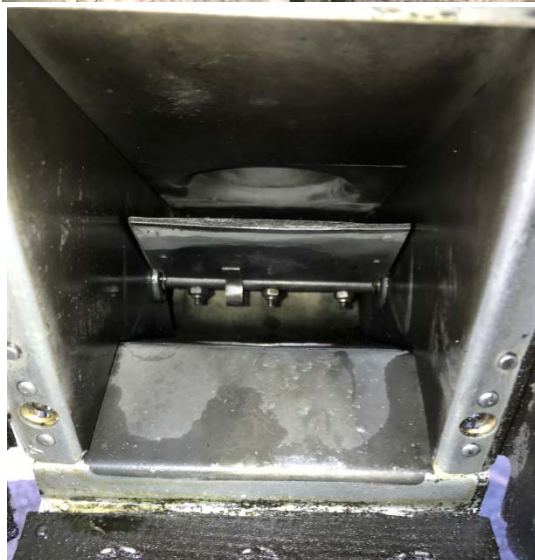
Vinstri myndir: Stilling við atvik

Við rannsókn á flugvélinni kom í ljós að armur er tengdi blöndungshitara við stjórnvír blöndungshitara var ekki rétt stilltur. Þegar blöndungshitari var settur á lokaðist því aðeins að takmörkuðu leyti fyrir loftinntak. RNA telur að blöndungsísing hafi myndast og þar sem að armurinn er tengdi blöndungshitara var ekki rétt stilltur, þá hafi blöndungsísingin áfram takmarkað loftflæðið eftir að flugmaðurinn setti blöndungshitara á. Eldsneytisblandan hafi því orðið of rík og svartur reykur myndast.
