## Skýrsla um banaslys í umferðinni

Mál nr.: **2017-186U021**

Staðsetning: **Suðurlandsvegur vestan Hunkubakka**

Atvik: **Árekstur og útafakstur**

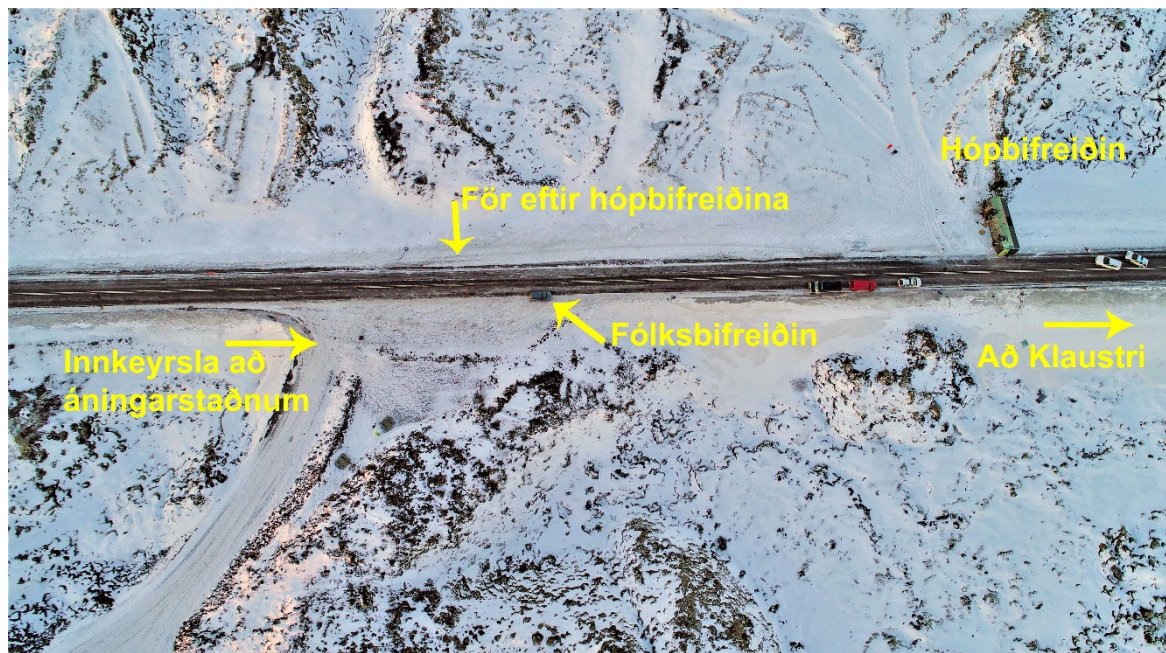
Mynd 1: Loftmynd af slysavettvangi.

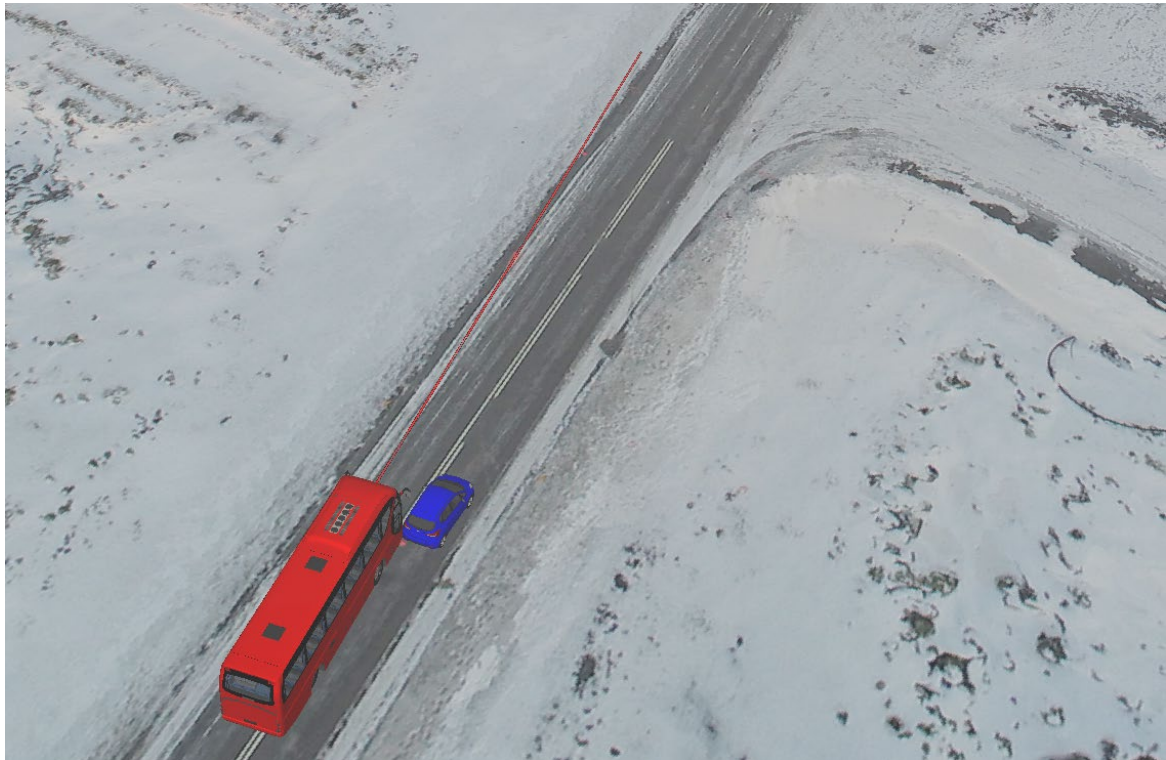
Vitni í hópþífreiðinni sagði að ökumaðurinn hefði reynt að hemla þegar fólksþífreiðin dró skyndilega úr ökuhraðanum. Vitnið greinir svo frá að ökumaður fólksþífreiðarinnar hafi ekki gefið stefnuljós en ökumaður fólksþífreiðarinnar kvaðst hafa gefið stefnuljós. Samkvæmt sama vitni nægði hemlun hópþífreiðarinnar ekki til að forða árekstri og reyndi ökumaðurinn þá að sveigja yfir á hinn vegarhelminginn en þá hafi fólksþífreiðinni verið sveigt til vinstri þannig að hópþífreiðin náði ekki að sveigja framhjá henni. Ummerki voru eftir áreksturinn á veginum rétt við miðlínu á akrein til austurs um 35 metrum vestan við innkeyrslu að áningarstaðnum. Miðað við ummerkin á veginum og á þífreiðunum var fólksþífreiðin réttu megin við miðlínu þegar áreksturinn varð, sjá mynd 2.

**Mynd 2: Líkleg staða ökutækjanna á veginum við áreksturinn m.v. ummerki á vettvangi og skemmdir á bifreiðunum.**

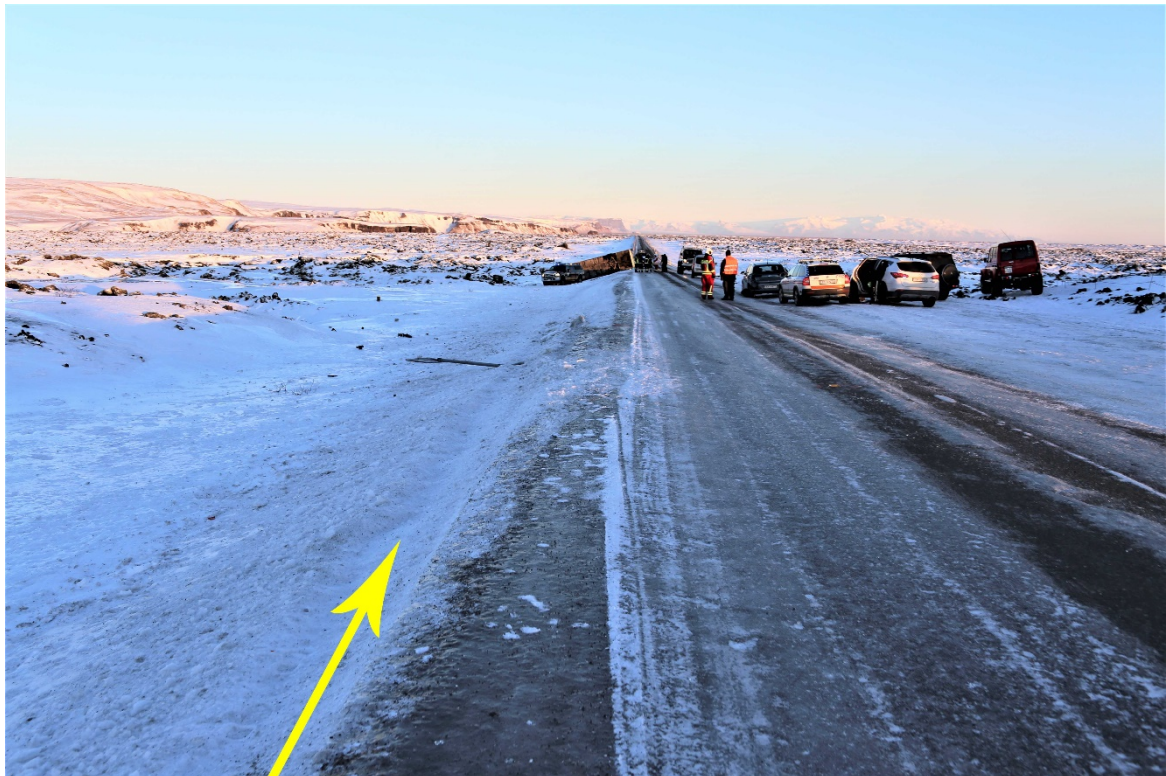
**Mynd 3: Mynd tekin í akstursátt bifreiðanna. För eftir hópbifreiðina í vegkantinum vinstra megin.**

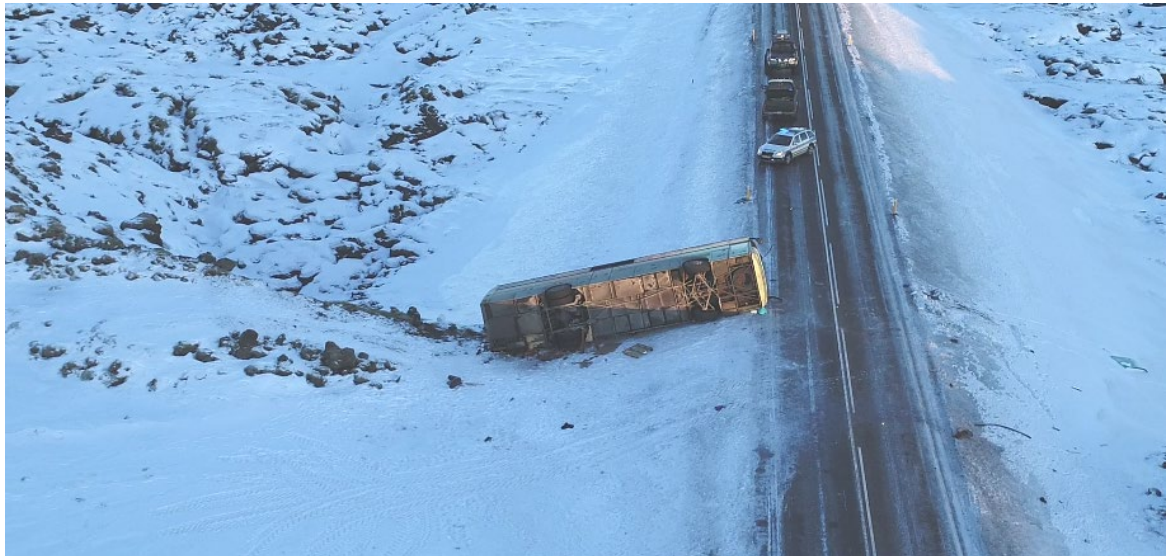
Þann 27. desember 2017, um klukkan 11, varð árekstur milli hópþífreiðar og fólksþífreiðar á Suðurlandsvegi rétt vestan við Hunkubakka. Slysið bar að með þeim hætti að ökumaður fólksþífreiðar á leið í austur hægði ferðina til að beygja út af til hægri inn á afleggjara að áningarstað. Fyrir aftan fólksþífreiðina var hópþífreið ekið í sömu átt. Ökumaður hópþífreiðarinnar náði ekki að draga úr aksturshraðanum þegar fólksþífreiðin hægði á sér, en reyndi að sveigja yfir á akrein til vesturs og fara fram úr fólksþífreiðinni til að forða árekstri. Það tókst ekki og lenti hæggra framhorn hópþífreiðarinnar á vinstra afturhorni fólksþífreiðarinnar, við það kastaðist fólksþífreiðin fram og náði ökumaður hennar að stöðva hana um 75 metrum frá árekstrarstað. Hópþífreiðin lenti því næst með hjól út á vegfláan vinstra megin á veginum og voru hjólför í fláanum um 110 metrar. Við enda hjólfaranna voru ummerki um að hópþífreiðin hafi verið komin í hliðarskrið og að hún hafi því næst oltið á vinstri hliðina og runnið að hluta þvert eftir veginum. Rann hópþífreiðin á hliðinni um 30 metra þar til hún stöðvaðist með framendann uppi á veginum við dæld í landslaginu við veginn (sjá mynd 4). Ísing var utan hjólfaranna á veginum.

**Mynd 4: Hópbifreiðin stöðvast við djúpa dæld.**

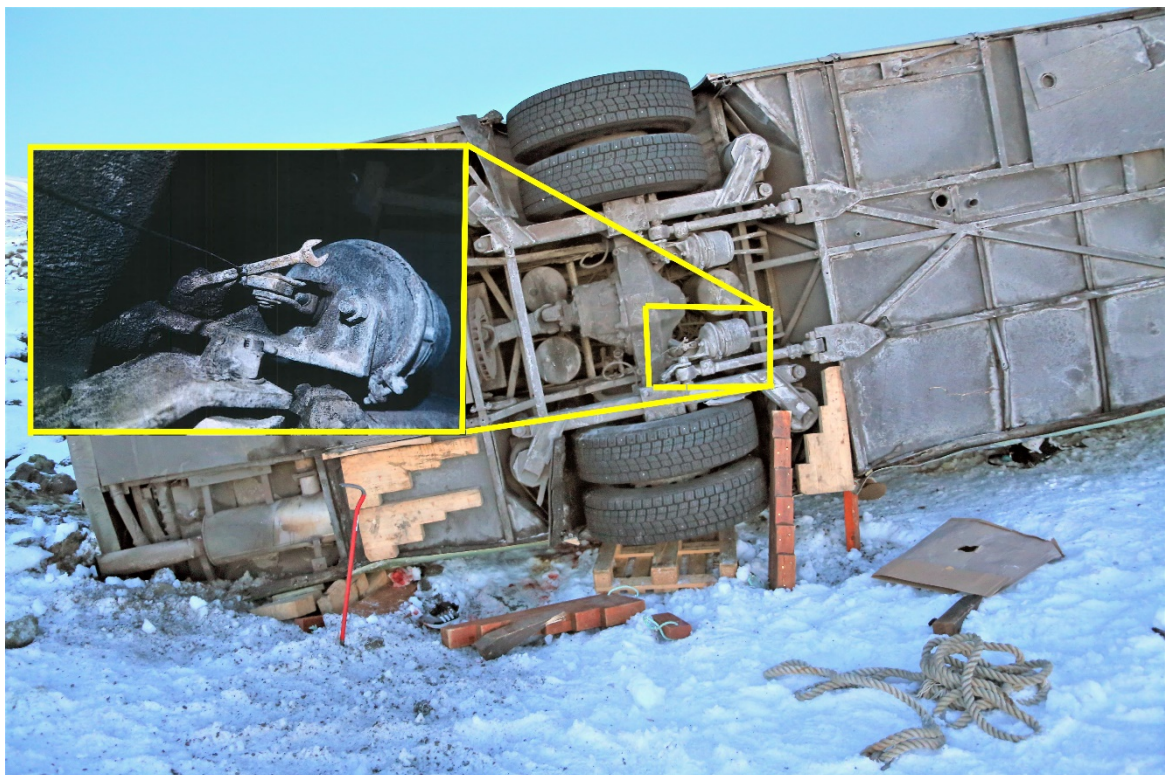
Hópbifreiðin var af gerðinni Van Hool, innflutt notuð til Íslands í janúar 2010. Fyrsta skráning bifreiðarinnar var árið 1999 og var hún því 18 ára gömul. Skoðunarferill bifreiðarinnar bendir til þess að henni hafi verið ekið rúmlega 1,2 milljón km þegar slysið átti sér stað. Í henni voru sæti fyrir 49 farþega auk sæta fyrir leiðsögumann og ökumann. Hún hafði verið færð til skoðunar í febrúar 2017 og hlotið endurskoðun á ójafna hemlakrafta en fengið fullnaðarskoðun í sama mánuði. Þegar slysið átti sér stað hafði bifreiðinni verið ekið rúma 30 þúsund km frá því hún hlaut fullnaðarskoðun. Við rannsókn á bifreiðinni eftir slysið kom í ljós að ástand hemlakerfis hennar var ábótavant. Hemlar í hægri framhjólum virkuðu. Engin virkni var á hemlum í vinstra framhjólum. Vökvahemlakerfi var í framhjólum og var leki í kerfinu vinstra megin, þannig að engin vökví var í dælni og stimplar í hemladælu fastir. Lekinn var úr hemlaslöngu sem liggur frá forðabúri að höfuðdælu. Gaumljós í mælaborði sem á að kvikna þegar vökvamagn fer niður fyrir lágmark var bilað. Hemlun á vinstra afturhjólum var í lagi en fastur lykill hafði verið festur með plastbandi við útiherslu, sennilega til að hindra að útiherslan losnaði, sjá mynd 5. Plastbandið var óvarið fyrir steinkasti og hafði þynnst um 21%. Tæring á lyklinum gaf til kynna að hann hafi verið nýttur með þessum hætti í talsverðan tíma.

Mynd 5: Afturás hópbifreiðarinnar. Fastur lykill var festur með plastbandi við útiherslu.

Hemlun í hægra afturhjólum var nánast engin. Færsla þrýstistanga var 70 mm en um 30 mm fyrir vinstra afturhjól. Sökum þessa náðu þenjararnir ekki að færa hemlaborðana út í skálina hægra megin. Bifreiðin var hemlaprófuð og náði hemlunin 35% eða  $3,5 \text{ m/s}^2$ , en lágmarkskrafa sem gerð er í skoðunarhandbók ökutækja er 43% ( $4,3 \text{ m/s}^2$ ). Við rannsókn málsins kom fram að viðgerð hafði farið fram á hemlum að framan í ágúst 2017 og þá meðal annars skipt um hemladiska og klossa.

Rannsókn málsins leiddi í ljós brotalöm í viðhaldi hóp bifreiðarinnar. Nefndin beinir því til eiganda hóp bifreiðarinnar að yfirfara verklag og gæðakröfur við viðhald ökutækja.

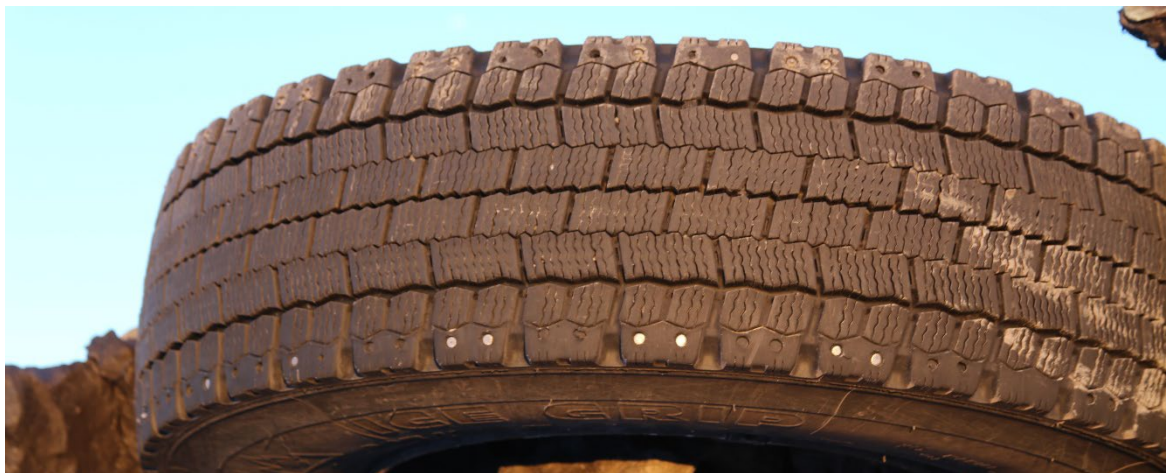
Hópbifreiðin var útbúin negldum vetrarhjólborðum. Hins vegar vantaði orðið flesta naglana í hjólborðana, sjá töflu að neðan og mynd 6. Mismunur á fjölda nagla í hjólborðum getur valdið því að ökutæki leitar til hliðar við hemlun í hálku.

Vinstra megin	Fjöldi nagla	Fjöldi gata
Framan	2	84
Aftan innri	8	148
Aftan ytri	141	148
Hægra megin		
Framan	19	146
Aftan innri	10	144
Aftan ytri	4	143

**Mynd 6: Framhjól hægra megin. Einungis voru 19 heilir naglar eftir af 146.**

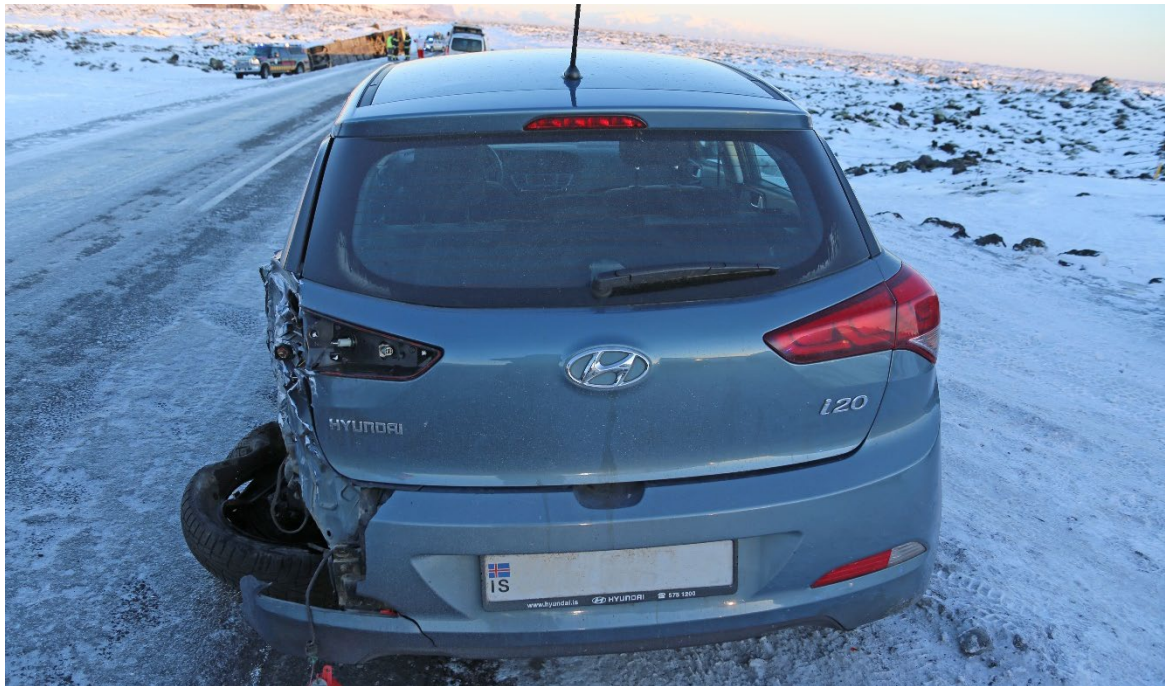
Fólksbifreiðin var innan við árs gömul og ekin um 45 þúsund km. Bifreiðin var útbúin lítið slitnum óneglidum vetrarhjólbörðum. Ekkert kom fram við skoðun á bifreiðinni sem skýrt getur orsök slyssins.

**Mynd 7: Mynd af fólksbifreiðinni á vettvangi slyssins. Sjá má ákomustað á vinstra afturhorni. Búið er að afmá skráningarmarki bifreiðarinnar á myndinni.**

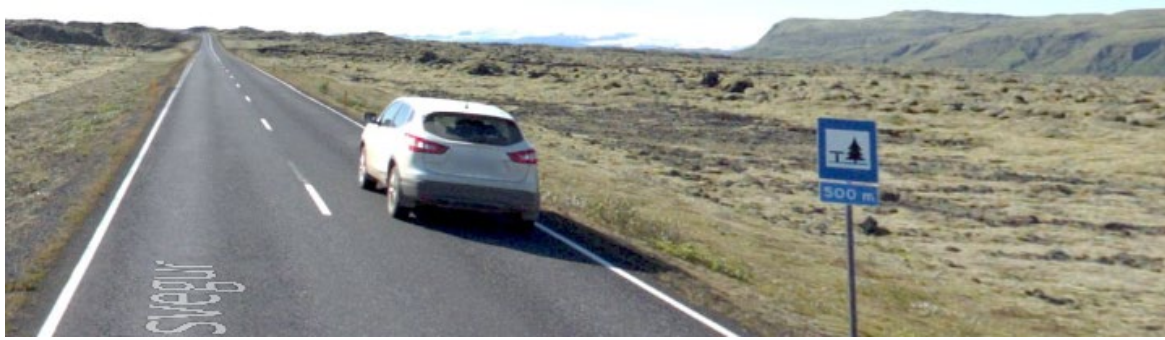
Mynd 8: Skilti sem upplýsir um áningarstað var staðsett 500 m frá staðnum. Mynd fengin af vef ja.is.

Víða hafa verið útbúin bílastæði við áhugaverða áningarstaði til að mæta þörfum ferðamanna og koma í veg fyrir að þeir stöðvi ökutæki á vegi og skapi þannig hættu og óþarfa tafir fyrir aðra vegfarendur. Merking fyrir þennan stað er í 500 metra fjarlægð og svo var annað merki norðan við veginn við áningarstaðinn. Áningarstaðir sem þessi eru mikið notaðir af ferðamönnum sem eru ekki staðkunnugir og að mati nefndarinnar er mikilvægt að aðkoma að þeim sé vel merkt, t.d. með stefnuör og merkingum sem sjást úr góðri fjarlægð. Í kennslubókinni Akstur og umferð sem notuð er við kennslu í ökunámi kemur fram, að miðað skuli við að gefa stefnuljós í 3 – 5 sekúndur áður en breytt er um stefnu innan þéttbýlis, en í dreifbýli þurfi að gefa stefnuljós fyrr sökum meiri hraða. Svo ökumaður geti gefið stefnuljós í 5 sekúndur á umferðarhraða á bundu slitlagi í dreifbýli þarf honum að vera beygjan ljós í að minnsta kosti 100 metra fjarlægð.

Rannsóknarnefnd samgönguslysa beinir því til veghaldara að yfirfara verklagsreglur um merkingar áningarstaða á umferðarmiklum þjóðvegum.

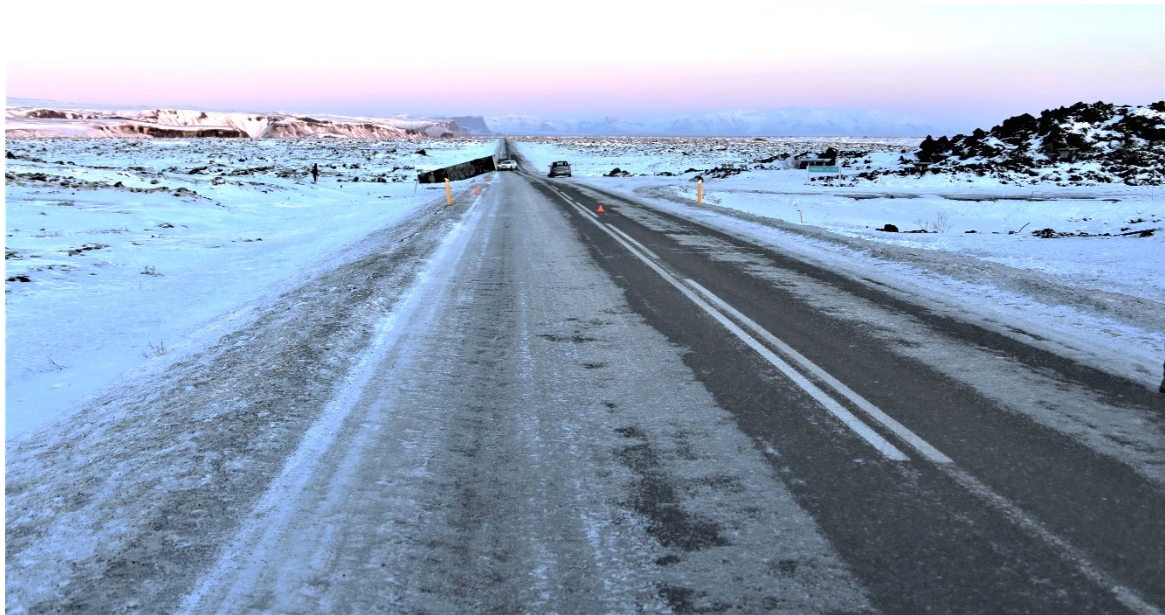
Frost var um  $-5^{\circ}\text{C}$  og gola. Bjart var þegar slysið varð og engin ofankoma. Á slyssað liggur vegurinn beinn og útsýn er góð. Hálka var á akrein til vesturs en hálka utan hjólfara á akrein til austurs. T-gatnamót eru á veginum að áningarstað í Skaftáreldahrauni. Þjónustuskiltið „áningarstaður við veg“ var staðsett 500 metrum frá. Einnig var samskonar skilti vinstra megin við veginn við staðinn.

Mynd 9: Mynd tekin í akstursátt bifreiðanna (austur). Ísing var á veginum utan hjólfara.
