LOKAÐ MEÐ BÓKUN

Málnr.: **18-125F026**

Dags: **18. júlí 2018**

Lýsing: **Hreyfill missti afl**

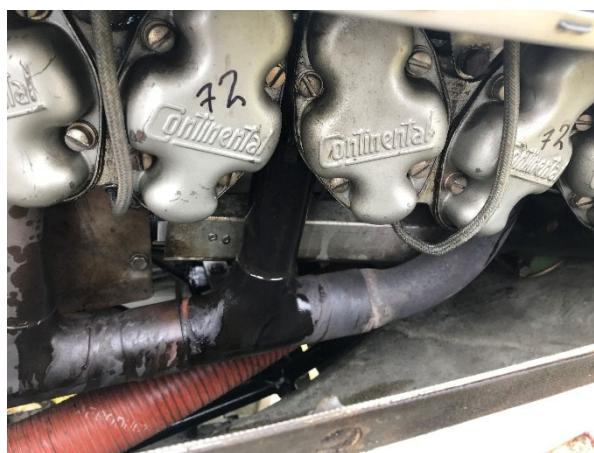
Við skoðun á flugvélinni kom í ljós að olía lak frá einum strokk⁵ hreyfilsins. Við nánari skoðun á hreyflinum kom í ljós að tveir stimplar⁶ höfðu gefið sig. Var hreyfillinn sendur í yfirhal til þess að skipta um alla stimpla og strokka hans.
