LOKAÐ MEÐ BÓKUN

Málnr.: **18-084F012**

Staður: **Keflavíkurflugvöllur**

Lýsing: **Nefhjólsfesting brotnaði í landingu**

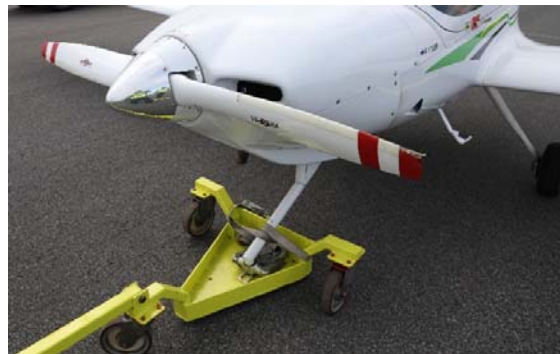
Flugmaður ásamt flugnema voru í snertilendingum á Keflavíkurflugvelli á TF-KFF (Diamond DA20). Eftir þrjár snertilendingar var ákveðið að næsta landing yrði lokalending. Í landingunni urðu flugmennirnir varir við hristing í nefhjólsbúnaði og tók kennarinn við stjórnvelum flugvélarinnar. Skömmu síðar brotnaði gaffall nefhjólsbúnaðar og nefhjólíð losnaði frá hjólabúnaðinum.

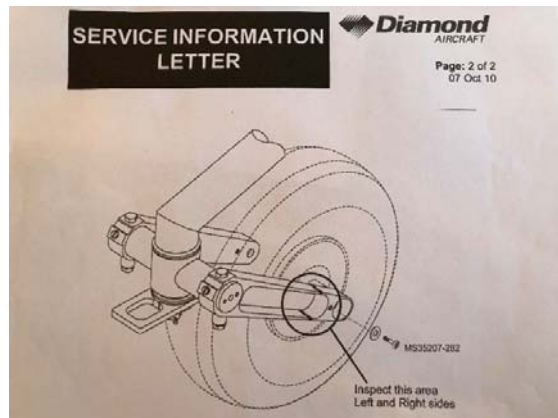
Við rannsókn kom í ljós að árið 2010 höfðu verið gefnar út þjónustuleiðbeiningar af framleiðanda flugvélarinnar þar sem úrbætur höfðu verið gerðar á þessari gerð af nefhjólsgaffli. Ástæðan var að þekkt var að sprungur höfðu myndast í nefhjólsgaffli flugvéla sömu tegundar. Þá höfðu einnig verið gefnar út leiðbeiningar til viðhaldsaðila og þeir hvattir til að fylgjast með sprungumyndun göfflum þessara flugvéla (sjá mynd til hliðar). Samkvæmt

viðhaldsupplýsingum TF-KFF hafði þetta verðið skoðað þann 18. maí 2018 eða 12 dögum fyrir atvikið þar sem ekki fundust merki um sprungur.

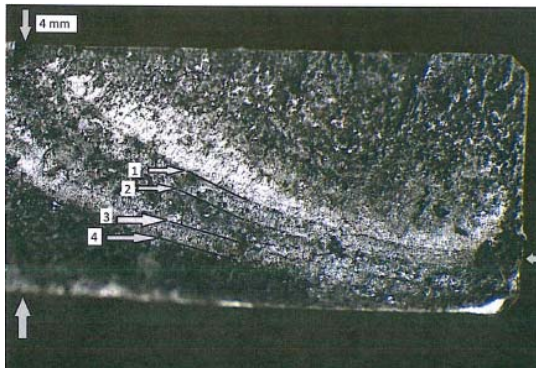
Við ransókn á sprungusárinu mátti sjá greinileg merki um þreytusprungur á báðum örmum gaffalsins en þó greinilegri vinstramegin. Mynstur sprunganna voru svipuð báðum megin.

Brotsár vinstri hluta gaffalsins

Niðurstöður rannsóknar á gafflinum sýndu að við landingu varð álag það mikið á gaffalinn að sprunga myndaðist í neðri hluta hans (bæði hægri og vinstri hluta). Við seinni landingar uxu sprungurnar enn frekar með ofangreindum afleiðingum. Engin merki sáust um tæringu.

Í kjölfar arviksins hefur flugrekandinn skipt út öllum nefjólsgöflum á flugvélum sínum.

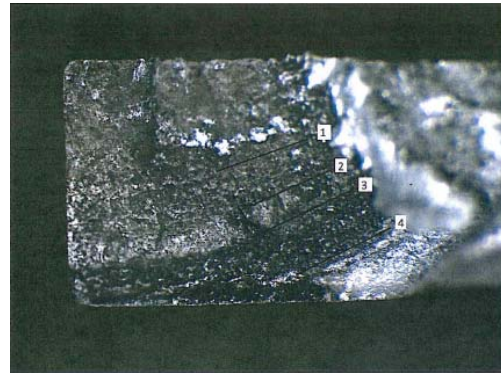
Brotsár hægri hluta gaffalsins
