## LOKAÐ MEÐ BÓKUN

Málnr.: **17-109F018**

Staður: **Yfir Grænlandi**

Atvik: **Slökkt á hreyfli vegna minnkunar á olíumagni og snúið til Íslands**

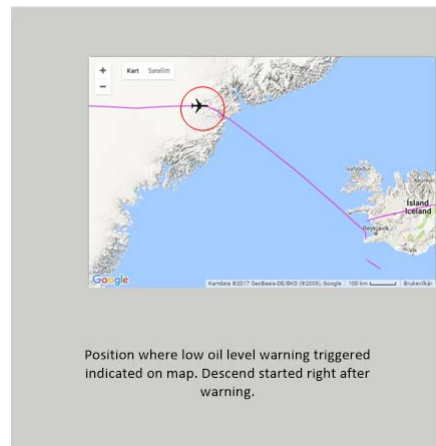
Við vettvangsrannsókn kom í ljós að olíuleka var að finna við bót á olíuleiðslu. Við nánari rannsókn kom í ljós að þetta var þekkt vandamál hjá framleiðanda hreyfilsins og var búið að gefa út viðhaldsfyrirmæli sem samþykkt var af EASA og FAA. Það var ekki búið að bregðast við því á þessum hreyfli. Í kjölfar atviksins lagði framleiðandi hreyfilsins áherslu á það við flugrekendur að fylgja eftir viðhaldsfyrirmælum.
